1. Wprowadzenie

Przedmiot ekspertyzy stanowią 2 drzewa rosnące w Podkowie Leśnej wpisane do rejestru pomników przyrody: lipa drobnolistna (*Tilia cordata*) wchodząca w skład alei lipowej oraz buk pospolity odm. purpurowa (*Fagus sylvatica Purpurea*). Celem niniejszej ekspertyzy jest ocena stanu przedmiotowych drzew, pod kątem ich ewentualnego zagrożenia dla otoczenia.

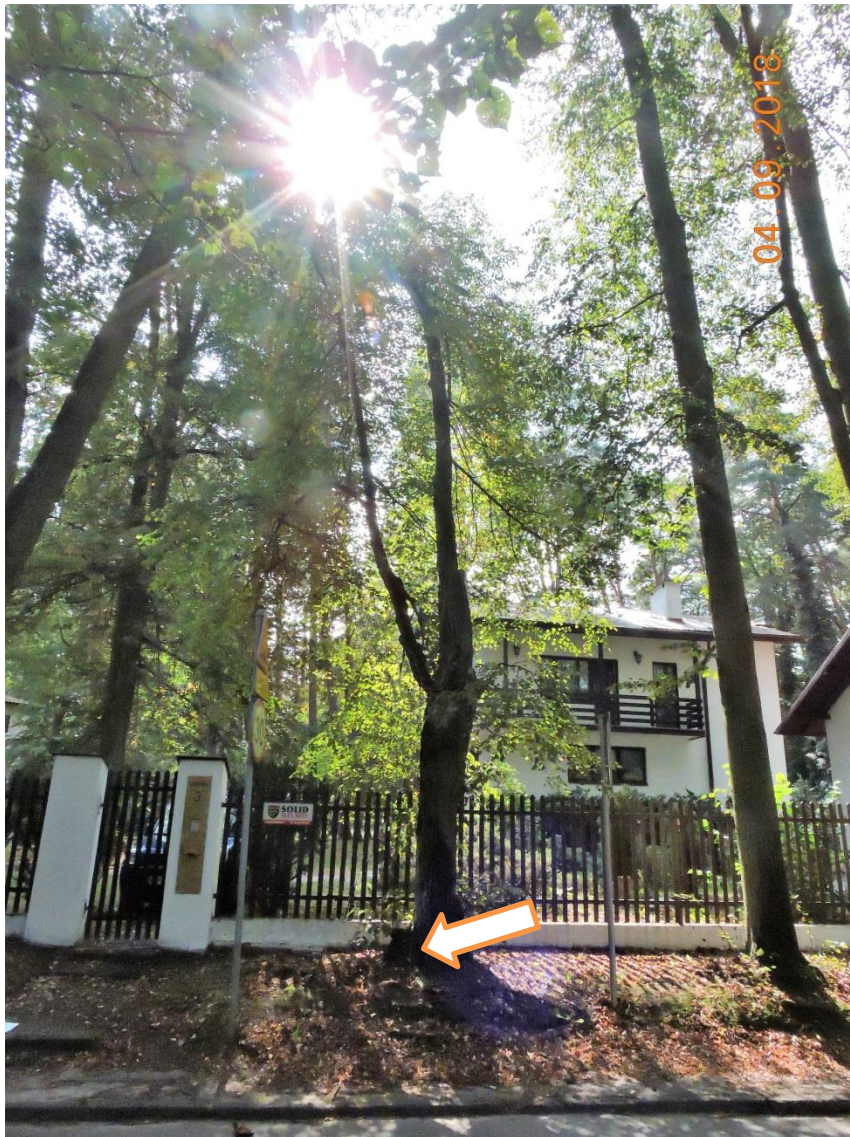
Ryc.2. Lipa drobnolistna – widok od strony jezdni ulicy (strzałka)

Jak wynikało z oględzin, koronę w przeszłości tworzyły dwa konary konstrukcyjne, rozwidlające się na wysokości ca 2,8 m nad poziomem gruntu. W przeszłości konar od strony północnej z niewiadomych przyczyn uległ wyłamaniu. Powstała rana z czasem przekształciła się w ubytek wgłębny. W chwili oględzin, na powierzchni ubytku zalegała korowina, po zdjęciu której uwidoczniło się potężne wypróchnienie pnia wypełnione próchnem. Jak wykazało sądowanie ubytku, jego komora sięga na głębokość ca 90cm i w najszerszym miejscu, czyli na wysokości 260 cm nad poziomem gruntu miała średnicę 44 cm. Średnica pnia w tym miejscu wynosiła 53cm. Ściany komory miały grubość w tym miejscu od 4 – 5cm. W ubytku zalegało suche próchno (ryc. 3b).

Zachowany konar na wysokości 1,4 m rozwidlał się. Uległ on w przeszłości wyłamaniu lub został usunięty. Po konarze pozostał tylko kikut (ryc.3 strzałka górna). Korona lipy jest wyraźnie jednostronna odchylona o ca 30 stopni na stronę posesji Lipowa 3. (na południe). Stan techniczny drewna w rejonie istniejącego ubytku, nie gwarantuje stabilności całej korony. Przy splocie niekorzystnych czynników atmosferycznych, cała korona może ulec wyłamaniu w najłabszym miejscu, czyli na wysokości istniejącego ubytku.

gałęzi, wiązałyby się to z koniecznością redukcji korony przynajmniej o 80% masy wegetacyjnej i w sumie nie poprawiałyby to do końca jego stanu bezpieczeństwa, ponieważ miąższość ścian ubytku jest zbyt mała żeby zapewnić bezpieczeństwo pozostawionej grubiznie.

Drzewo stwarza ewidentne zagrożenie dla osób i mienia. Należy je bezzwłocznie przeznaczyć do usunięcia.

- 5.1. Lipa drobnolistna, rosnąca w alei zabytkowej stwarza ewidentne zagrożenie dla otoczenia. W zaistniałej sytuacji, należy ją pilnie przeznaczyć do usunięcia.

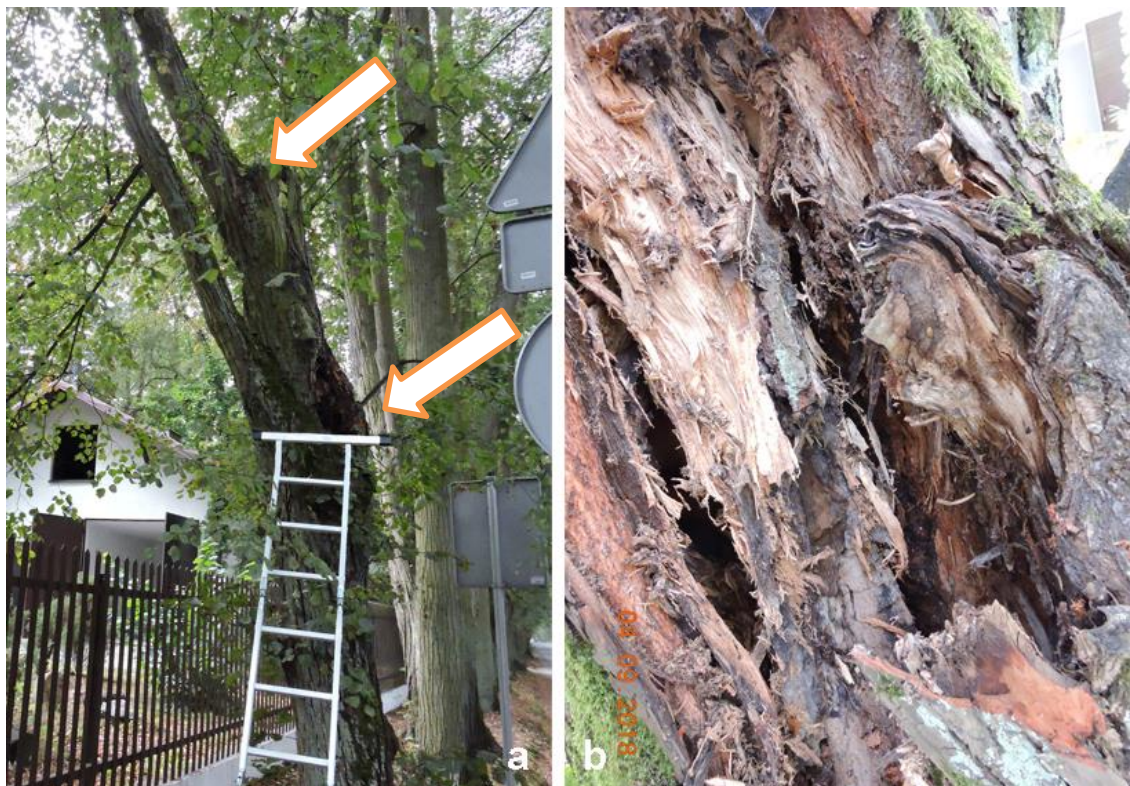
Ryc.3 – lipa rosnąca w zabytkowej alei.(a) strzałka dolna wskazuje miejsce zlokalizowania ubytku w pniu po wyłamaniu w przeszłości konarze. Górny kikut po drugim wyłamaniu konarze powyżej. (b) wypróchnienie w ubytku po zdjęciu wierzchniej warstwy korka.

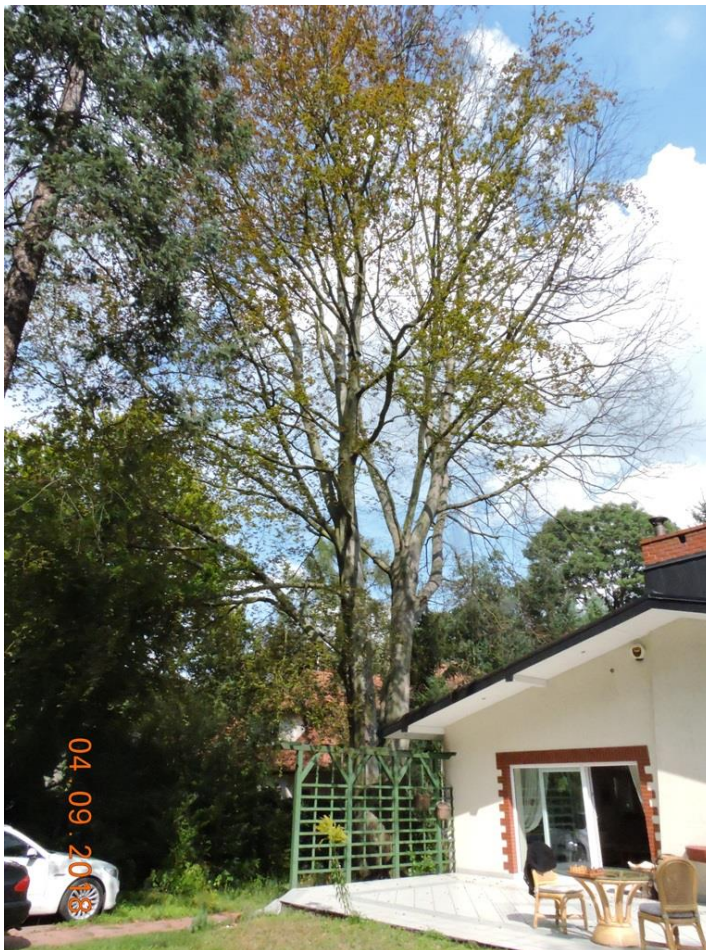
Ryc. 5 Buk pospolity odm. purpurowa, widok od strony południowo-zachodniej.

Pień na wysokości 2,5m rozwidła się na 2 potężne konary. Korona drzewa jest równomiernie ukształtowana, statycznie wyważona. Drzewo było systematycznie poddawane zabiegom pielęgnacyjno – zabezpieczającym. Świadczyły o tym między innymi zachowanie liczne wiązania elastyczne zainstalowane w koronie. Niektóre z nich założono w latach 80-tych XX wieku. Dotyczy to wiązań linowych przelotowych. Wiązania typu Cobra, jak wynikało z ich stanu zachowania, zostały zainstalowane w koronie drzewa kilka lat wcześniej. Nie stwierdzono w kronie starego suszu, co świadczyło o tym, że na bieżące wykonywano przy drzewo również cięcia sanitarne.

Wschodnia część korony w chwili oględzin była całkowicie martwa, natomiast część zachodnia wykazywała jeszcze żywotność. Ze stanu ulistnienia na części zachodniej korony wynika, że drzewo weszło już w stadium kladoptozy, czyli obumierania. Część liści w trakcie trwającego okresu wegetacji obumarła, pozostając na pędach. Pozostałe żywe liście posiadały stosunkowo niewielkie blaszki.

W zaistniałej sytuacji, wnioskuje się o wykreślenie drzewa z ewidencji pomników przyrody i jego wycinkę.

- 5.2. Buk pospolity w chwili oględzin wykazywał zaledwie 40-50% żywotności. Proces obumierania pomnika będzie postępował i nie jest możliwe jego powstrzymanie. W zaistniałej sytuacji wnioskuje się o przeznaczenie drzewa do usunięcia.

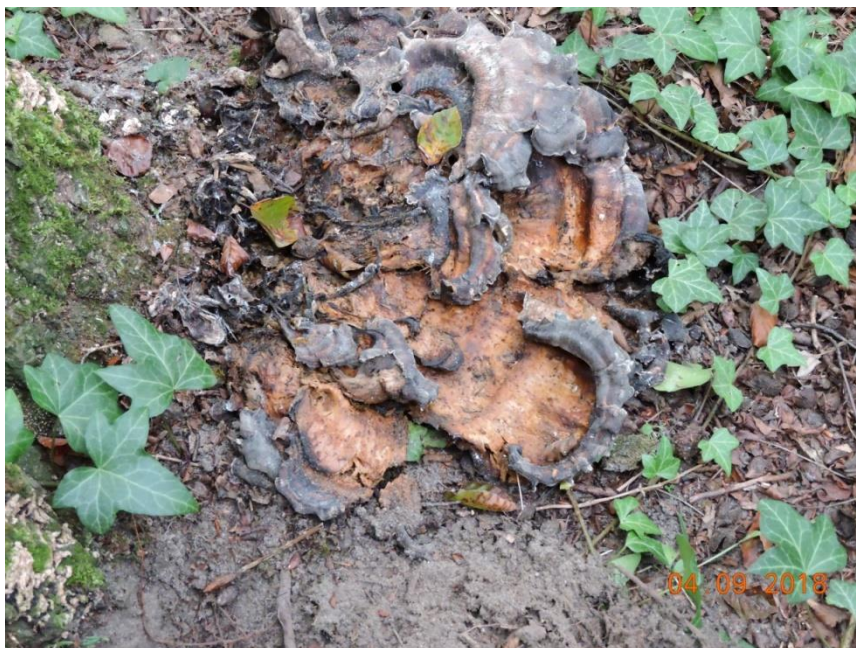
Ryc.6 – zaschnięte owocniki huby u podstawy pnia buka.

Sprawcą stanu drzewa jest huba. Prawdopodobnie wachlarzowiec olbrzymi (*Meripilus giganteus*), którego liczne zaschnięte owocniki stwierdzono w trakcie oględzin, wokół podstawy pnia buka (ryc.6). Jest to grzyb pasożytniczy atakujący drzewa osłabione warunkami siedliskowymi. Występuje dość często na drzewach liściastych w parkach miejskich i na zieleńcach.

W celu określenia stopnia zaatakowania drzewa przez grzyba, w rejonie nabiegów korzeniowych wykonano szereg odkrywek gruntu. Wykazały one, że korzenie po stronie obumarłej drzewa były jeszcze częściowo żywe, co świadczyło o tym, że wschodnia część korony obumarała w bieżącym okresie wegetacji lub bezpośrednio przed jego rozpoczęciem.

Nie ma możliwości powstrzymania procesu obumierania drzewa. Ze stopnia zaawansowania choroby wynika że całkowita agonia buka nastąpi prawdopodobnie po okresie spoczynku zimowego 2018/19.
