**UCHWAŁA NR
RADY MIASTA PODKOWA LEŚNA**

w sprawie zniesienia formy ochrony przyrody drzewa uznanego za pomnik przyrody

OPERAT DENDROLOGICZNY dla wybranych (4 szt.) pomników przyrody rosnących na terenie miasta Podkowa Leśna

Ekspertyza dendrologiczna dla wybranych pomników przyrody rosnących w Podkowie Leśnej.

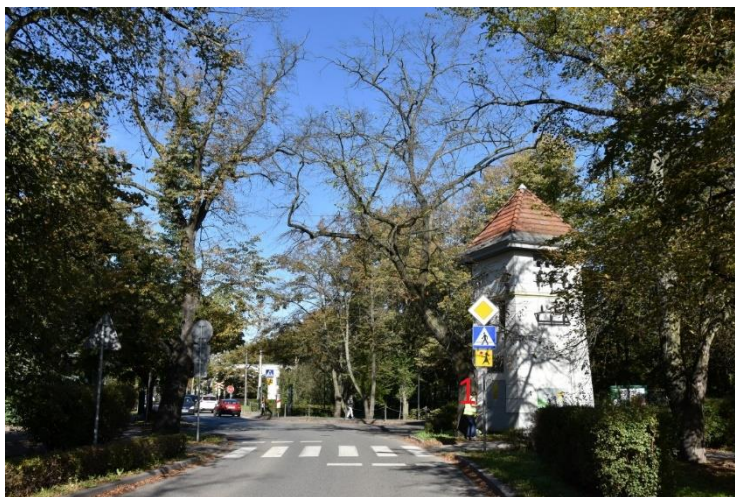
Fot.1. Lokalizacja i pokrój

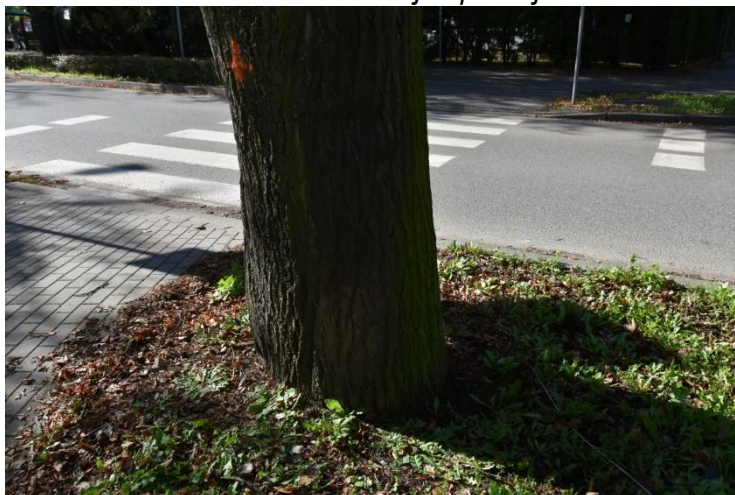
Fot.2. Warunki siedliskowe

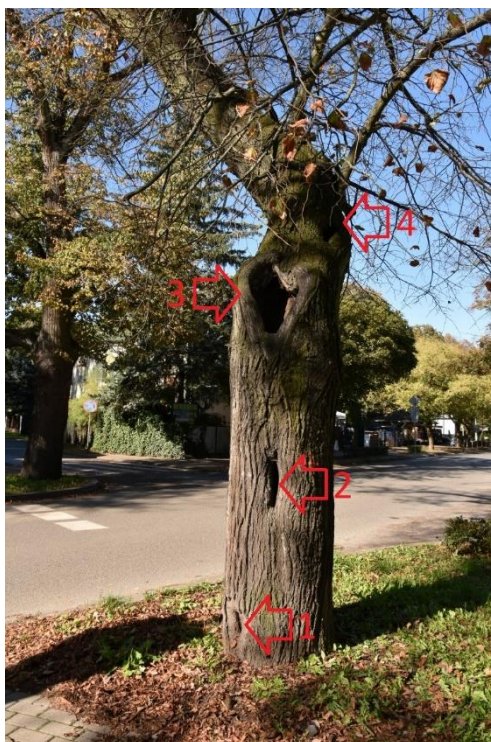
Pień	U podstawy pnia PBR ujawniło obecność uszkodzenia (wyróchnienie). Na wys. 0,5 m, od str. S dziupła o śr. 15 cm. Na wys. 1 m, od str. E dziupła o dł. 20 cm i szer. 10 cm. Na wys. 2 m, od str. S dziupła po usuniętym konkurencyjnym przewodniku o dł. 60 cm i szer. 50 cm. Na wys. 3 m, od str. W dziupła o śr. 30 cm, po usuniętym konkurencyjnym przewodniku. Na wys. 4 m, od str. N dziupła o śr. 40 cm. Odrośla pniowe zajmują 10% poboczniczy pnia. Pień zniekształcony w wyniku usunięcia konkurencyjnego przewodnika.
Korona	Liczny susz na głównym przewodniku. Korona zniekształcona silnymi cięciami. Kształt asymetryczny, zaburzający statykę drzewa ciężąca w kierunku SW. Konar od str. S z rozległymi, powierzchniowymi martwicami, objętymi przez owocniki grzybów – rozszczepka pospolita. Konar od str. N ze zgnilizną miękką brunatną oraz pęknięciem w miejscu zrostu.
Uwagi	Łańcuch ze światełkami. Numer inwentarzowy – 44.

Fot.3. Dziuple (1,2,4), dziupla po usuniętym konkurencyjnym przewodniku (3)

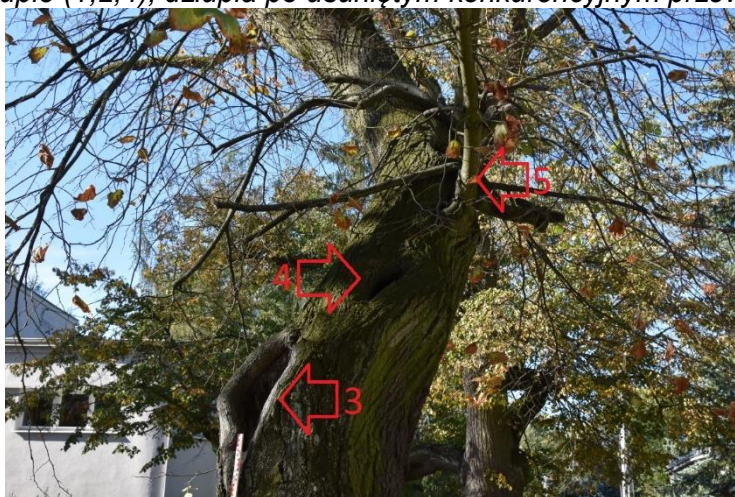
Fot.4. Dziupla (4), dziuple po usuniętych konkurencyjnych przewodnikach (3,5)

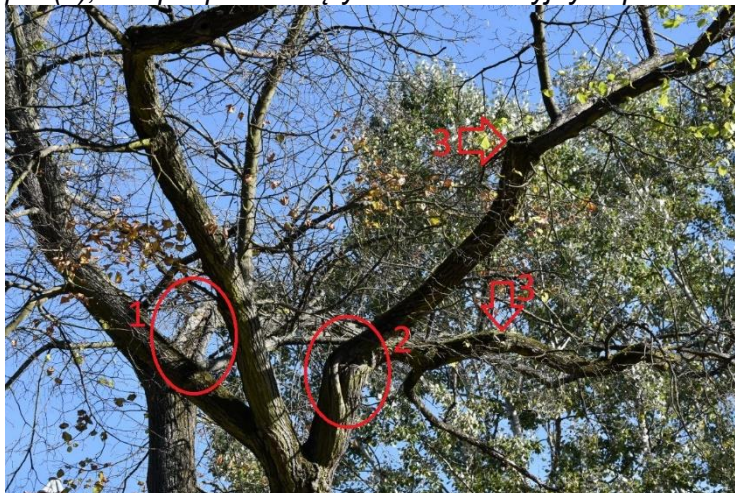
Fot.5. Uszkodzenia w koronie – powierzchniowe uszkodzenie na konarze od str. S (2) oraz martwice po cięciach (3); zgnilizna miękka brunatna z pęknięciem na konarze N (1)

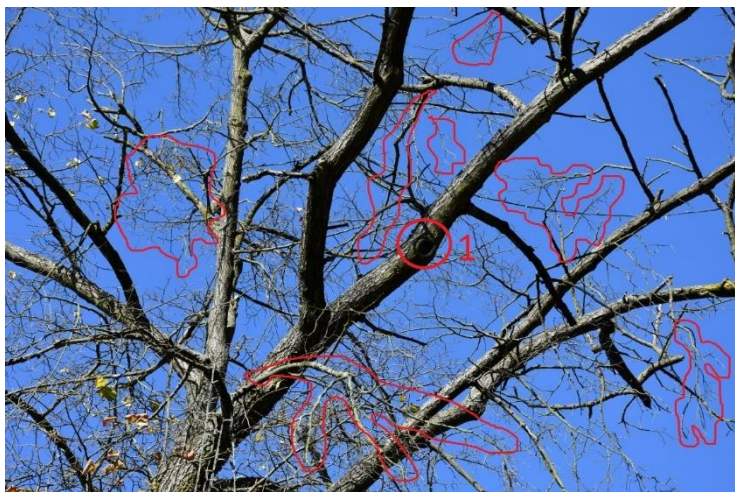
Fot.6. Przykłady suszu cienkiego i grubego w koronie, martwica po cięciu (1)

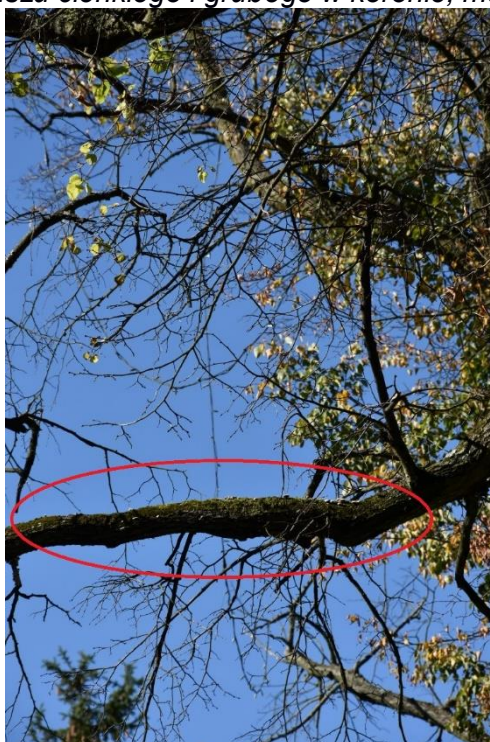
Fot.7. Owocniki rozszczepki pospolitej

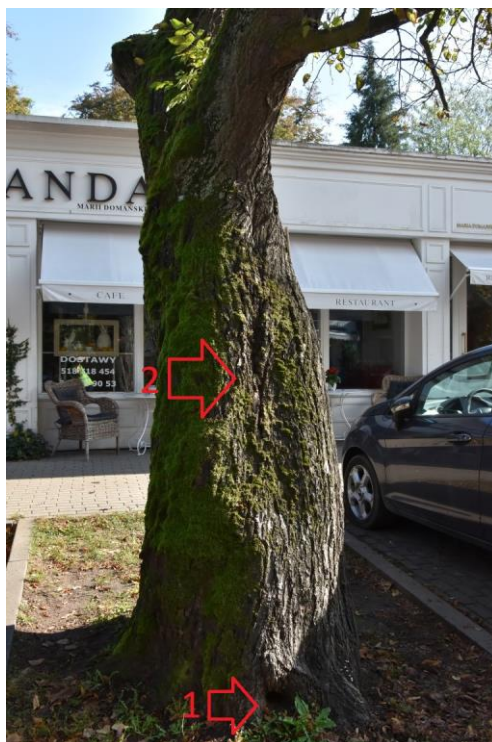
Fot.10. Dziupla od str. W (1), zakłębienie (zahamowanie przyrostu) z powierzchniową martwicą (2)

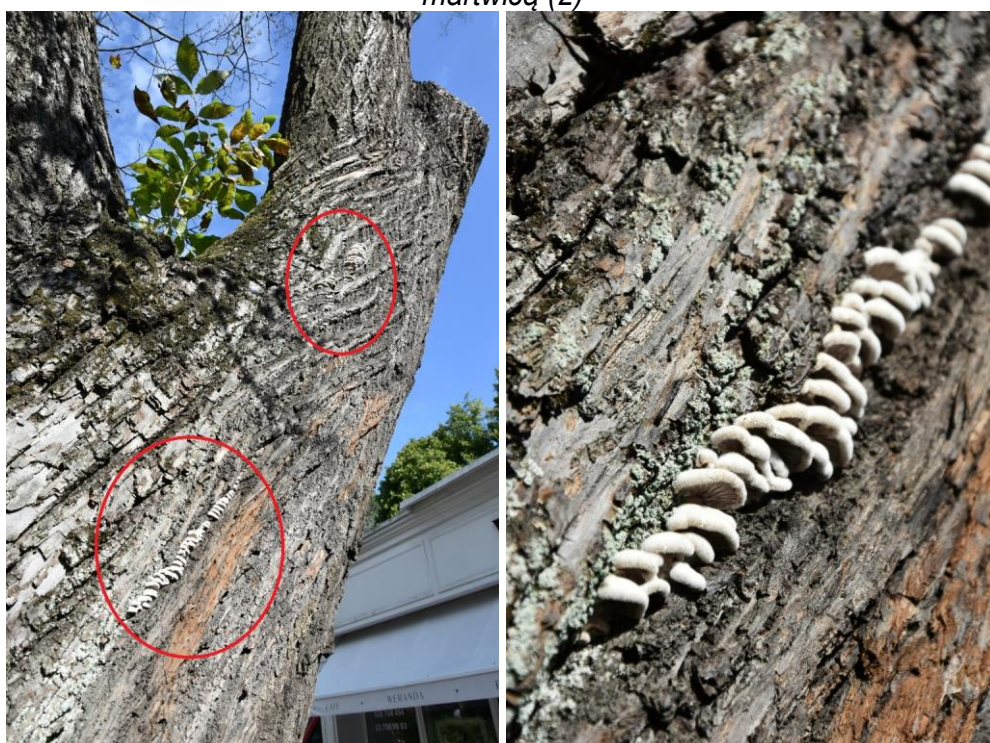
Fot.11-12. Owocniki rozszczepki pospolitej

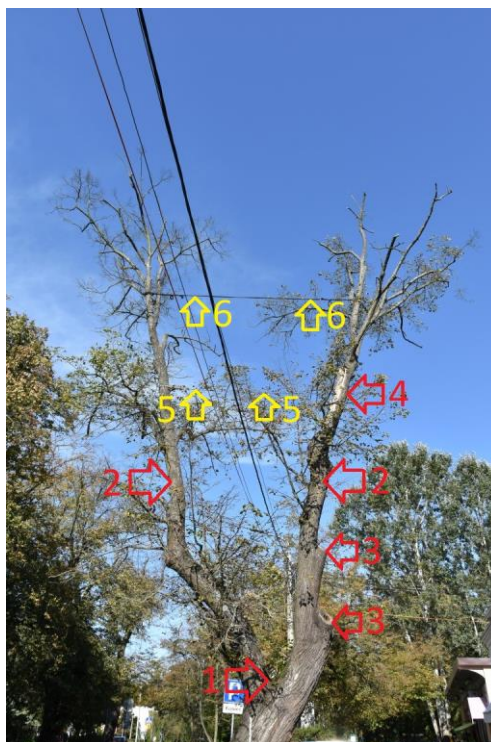
Fot.13. Zrost U-kształtny (1), konkurencyjne przewodniki E-W (2), dziuple z martwicami (3), martwica ze zgnilizną miękką brunatną od str. W (4), lina stalowa (5), lina zabezpieczająca konkurencyjne przewodniki (6)

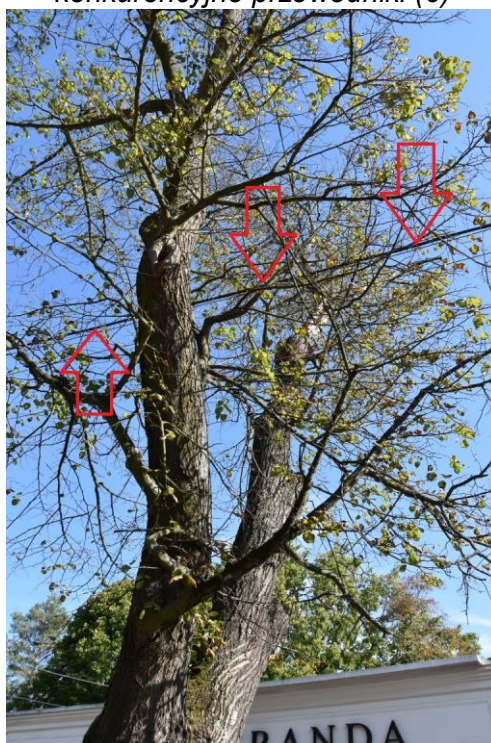
Fot.14. Kolizja z linią napowietrzną

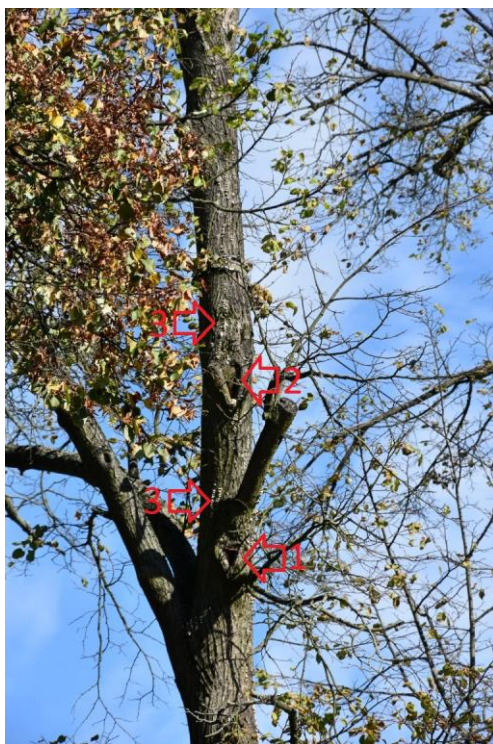
Fot.15. Dziuple od str. W (1,2), owocniki grzybowe (3)

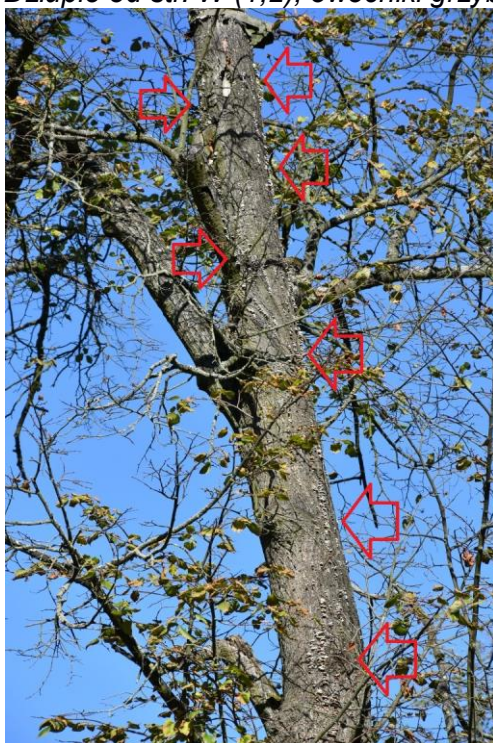
Fot.16. Owocniki rozszczepki pospolitej

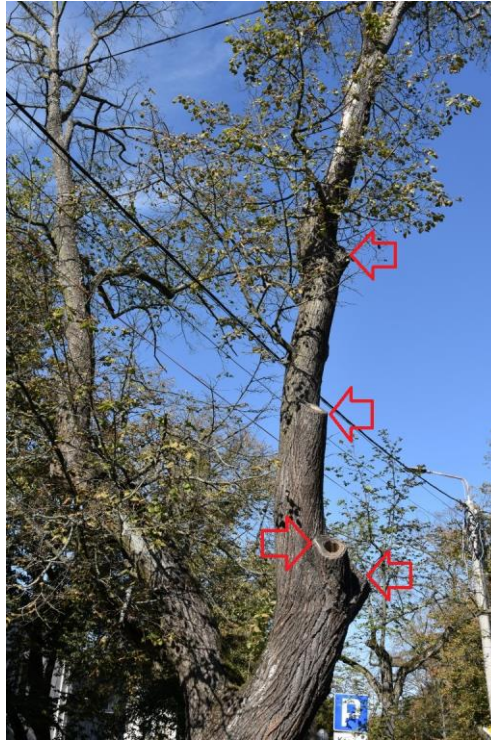
Fot. 17. Dziuple na przewodniku E

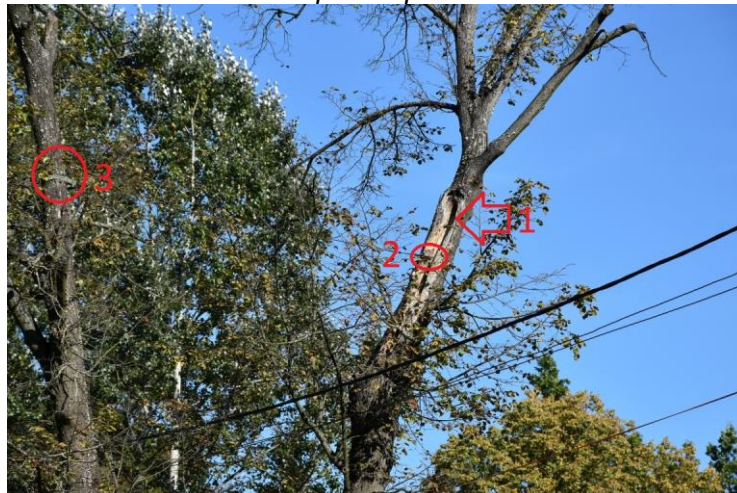
Fot. 18. Martwica ze zgnilizną miękką brunatną (1) z miejsce mocowania liny stalowej w ubytku (2), miejsce mocowania liny stalowej obejmą wrośnięta w przewodnik (3)

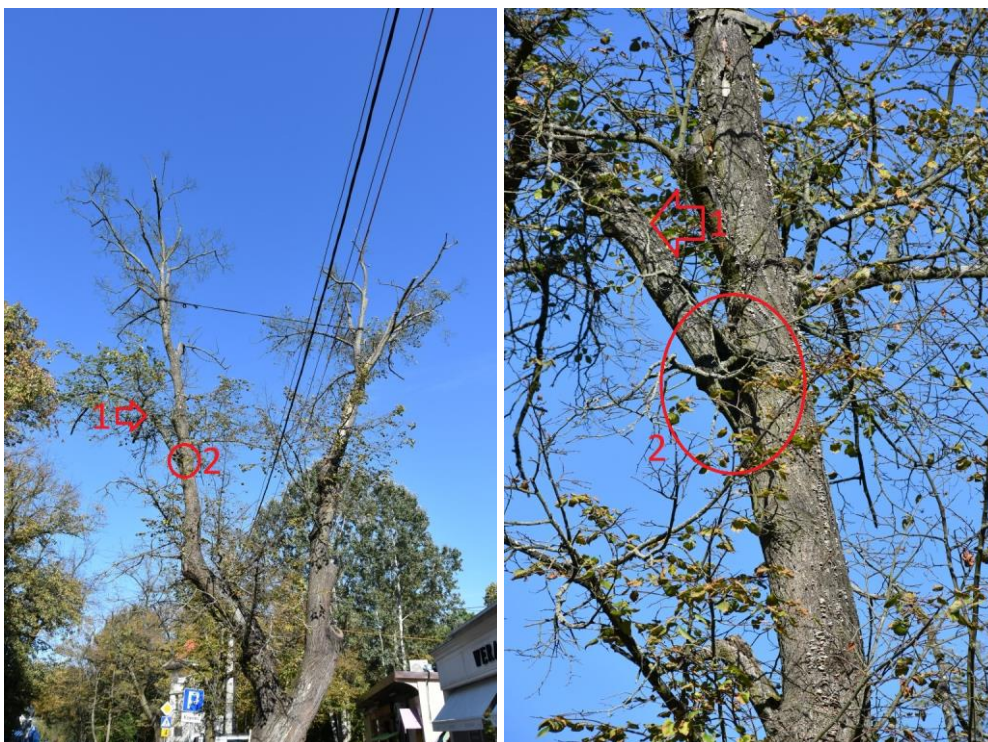
Korona	Lina zabezpieczająca konkurencyjne przewodniki (znacznik pomarańczowy). Od str. W na przewodniku W konar strukturalny ze zrostem V-kształtnym z pęknięciem nad jezdnią. Korona po cięciach ogławiających od str. W.
Uwagi	Numer inwentarzowy – 40.
Waloryzacja wartości drzewa	Wysoka kulturowa i krajobrazowa. Średnia przyrodnicza, ekologiczna i środowiskowa.
Wiek	Ok. 80 lat.

Fot. 19-20. Konar strukturalny (1) ze zrostem V-kształnym z pęknięciem pod zrostem (2)

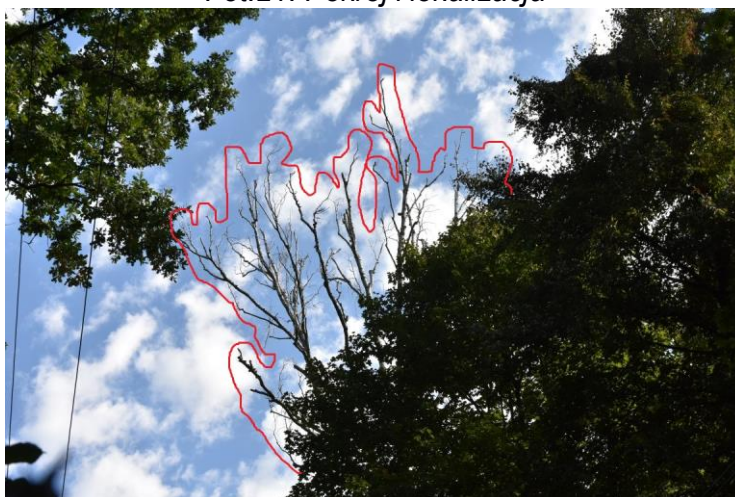
Pień	Z rozległą martwicą powierzchniową od str. S w części odziomkowej pnia o szer. 40 cm wys. 60 cm. u nasady korony od str. N owocniki grzyba – białoporek brzozowy.
Korona	Martwa
Uwagi	
Waloryzacja wartości drzewa	Niska przyrodnicza, ekologiczna, środowiskowa, krajobrazowa i kulturowa.
Wiek	Ok. 85 lat.
Susz drobny (%)	15
Susz gruby (%)	85
Ryzyko korzenie	Wysokie – korzenie z rozkładem – zgnilizna miękką białą.
Ryzyko pień	Niskie
Ryzyko korona	Wysokie – martwe konary i gałęzie.
Witalność wg skali Roloffa	4
Zalecenia i zabiegi	Drzewo do usunięcia.
Pilność	
Następna kontrola	
Fotografie	21-25

Fot.22. Martwa korona

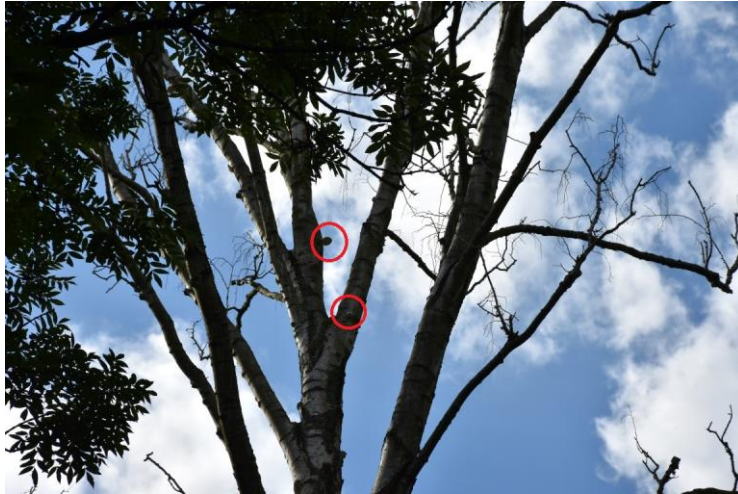
Fot.23. Owocniki białoporka brzozonego w koronie

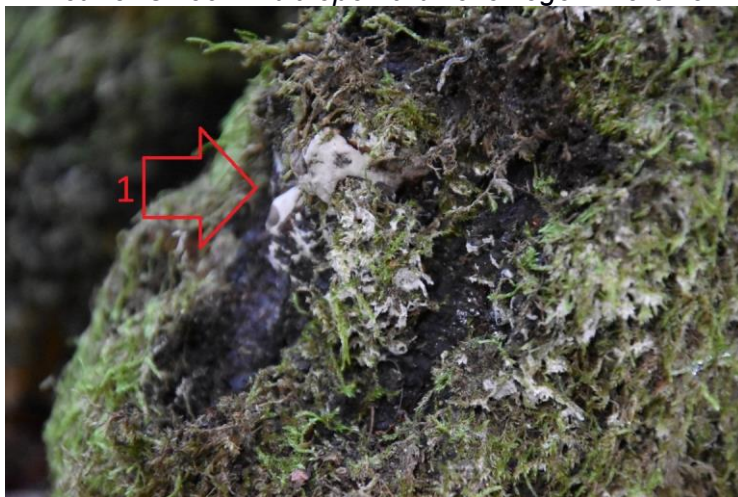
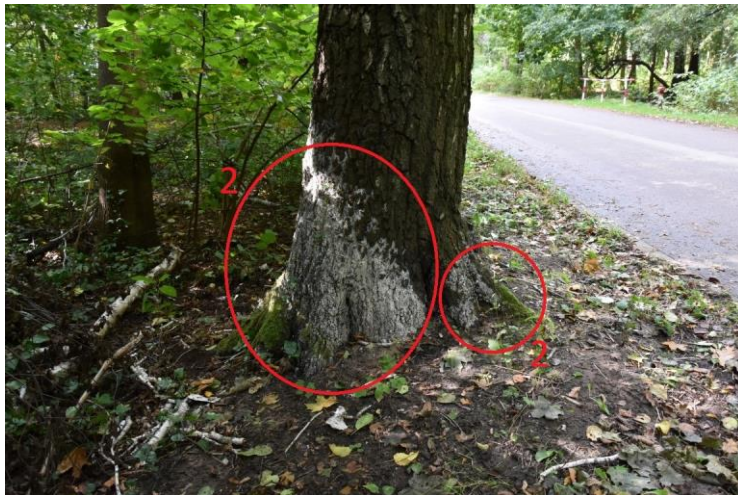
Fot.24-25. Owocniki grzyba – prawdopodobnie napień omszony (2)

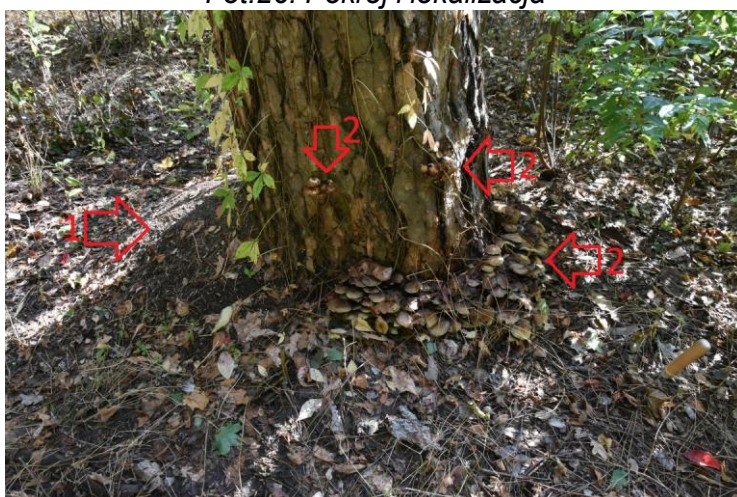
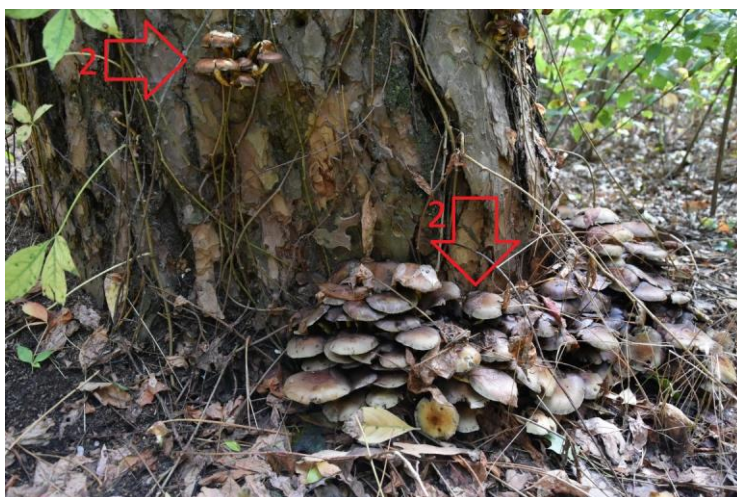
Fot.27-28. Owocniki grzybowe (2), mrowisko (1)

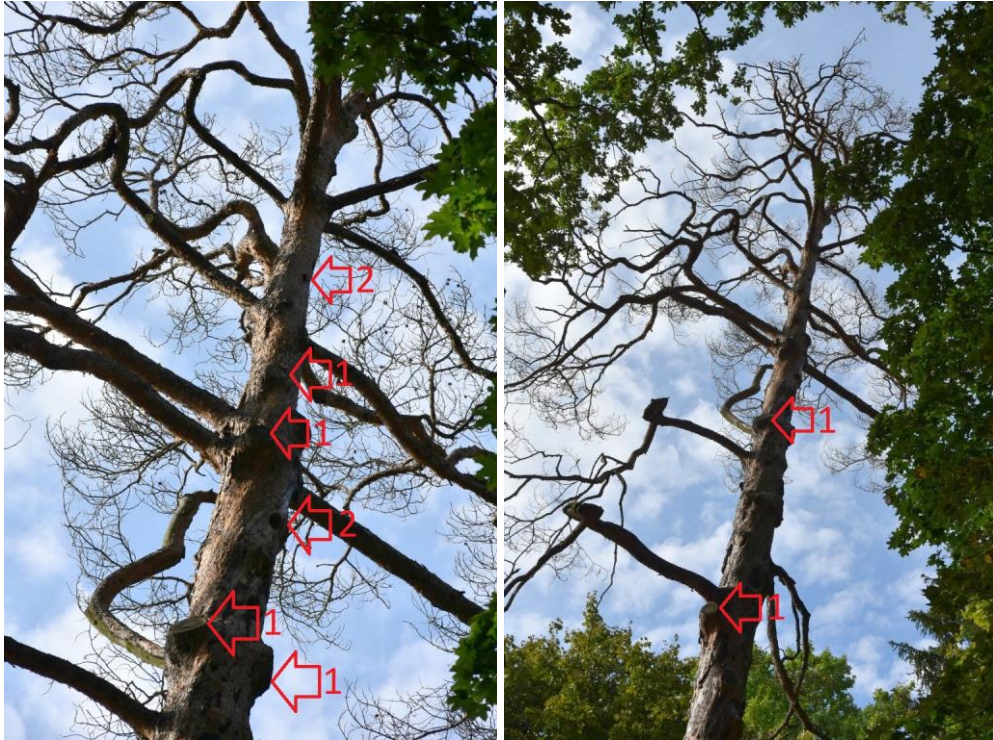
Pień	Pochylony 15° w kierunku N. Martwica w części przyobwodowej na całej długości i obwodzie pnia. Na wys. 14 m od str. N dziupla o śr. 10 cm. Na wys. 10 i 17 m dziuple o śr. 5 cm. Na wys. 12 m od str. E dziupla o śr. 5 cm.
Korona	Martwice.
Uwagi	
Waloryzacja wartości drzewa	Wysoka kulturowa i krajobrazowa. Niska środowiskowa, ekologiczna i przyrodnicza.
Wiek	Ok. 200 lat.
Susz drobny (%)	15
Susz gruby (%)	85
Ryzyko korzenie	Średnie – z uwagi na obecność owocników grzyba uszkadzającego korzenie.
Ryzyko pień	Niskie – brak istotnych uszkodzeń.
Ryzyko korona	Średnie – susz w koronie.
Witalność wg skali Roloffa	4
Zalecenia i zabiegi	Pozostawienie świadka (wys. 6-7 m). W pobliżu nasadzenie zastępcze – nowym egzemplarzem sosny, najlepiej rodzinnego pochodzenia. Idealną sadzonką będzie taka, która pochodzić będzie od pozostałych sosen pomnikowych rosnących na terenie parku.
Pilność	
Następna kontrola	
Fotografie	26-30

Fot. 29-30. Martwice w przyobwodowej części pnia (1), dziuple (2)
