### UCHWAŁA NR 217/XXVI/2021 RADY MIASTA PODKOWA LEŚNA

#### **w sprawie zniesienia formy ochrony przyrody drzewa uznanego za pomnik przyrody**

## OPERAT DENDROLOGICZNY dla wybranych (4 szt.) pomników przyrody rosnących na terenie miasta Podkowa Leśna

Ekspertyza dendrologiczna dla wybranych pomników przyrody rosnących w Podkowie Leśnej.

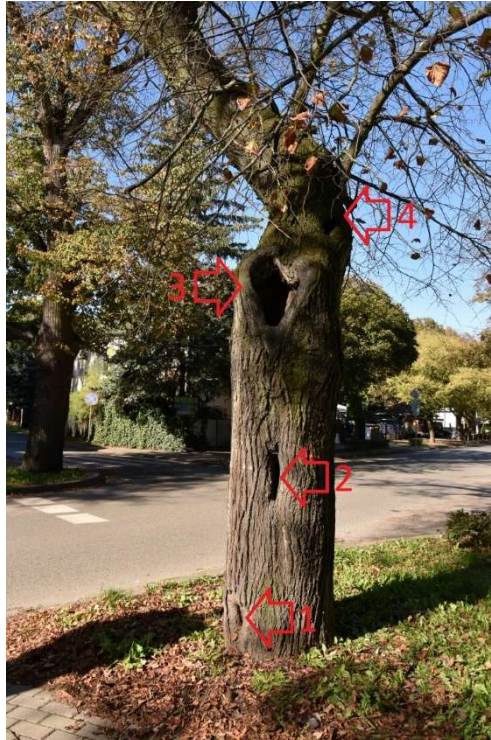
Pień	U podstawy pnia PBR ujawniło obecność uszkodzenia (wypróchnienie). Na wys. 0,5 m, od str. S dziupla o śr. 15 cm. Na wys. 1 m, od str. E dziupla o dł. 20 cm i szer. 10 cm. Na wys. 2 m, od str. S dziupla po usuniętym konkurencyjnym przewodniku o dł. 60 cm i szer. 50 cm. Na wys. 3 m, od str. W dziupla o śr. 30 cm, po usuniętym konkurencyjnym przewodniku. Na wys. 4 m, od str. N dziupla o śr. 40 cm. Odrośla pniowe zajmują 10% poboczniczy pnia. Pień zniekształcony w wyniku usunięcia konkurencyjnego przewodnika.
Korona	Liczny susz na głównym przewodniku. Korona zniekształcona silnymi cięciami. Kształt asymetryczny, zaburzający statykę drzewa ciężąca w kierunku SW. Konar od str. S z rozległymi, powierzchniowymi martwicami, objętymi przez owocniki grzybów – rozszczepka pospolita. Konar od str. N ze zgnilizną miękką brunatną oraz pęknięciem w miejscu zrostu.
Uwagi	Łańcuch ze światełkami. Numer inwentarzowy – 44.

Fot.3. Dziuple (1,2,4), dziupla po usuniętym konkurencyjnym przewodniku (3)

Ryzyko korona	Wysokie – obecność zamierających i martwych konarów i gałęzi.
Witalność wg skali Roloffa	3
Zalecenia i zabiegi	Drzewo do usunięcia z uwagi na postępujący, niemożliwy do powstrzymania proces zamierania drzewa oraz wysokie ryzyko wyrządzenia szkody związane z obecności licznych uszkodzeń i wad budowy. Nasadzenie zastępcze – lipa drobnolistna o minimum 20 cm obwodu.
Pilność	
Następna kontrola	
Fotografie	1-7

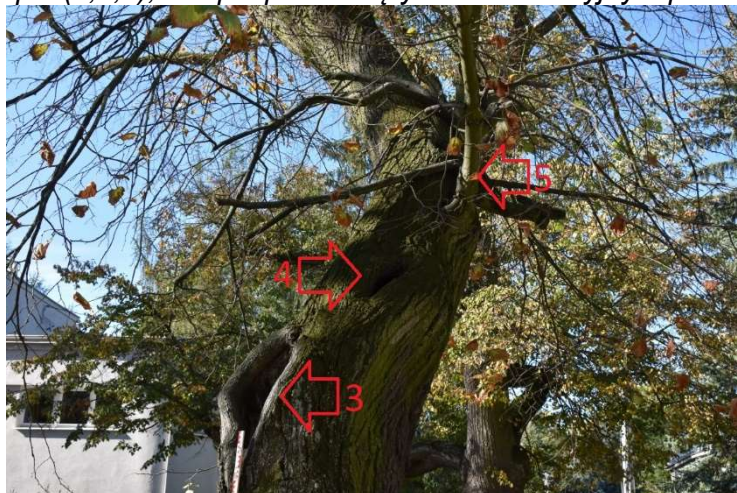
Fot.4. Dziupla (4), dziuple po usuniętych konkurencyjnych przewodnikach (3,5)

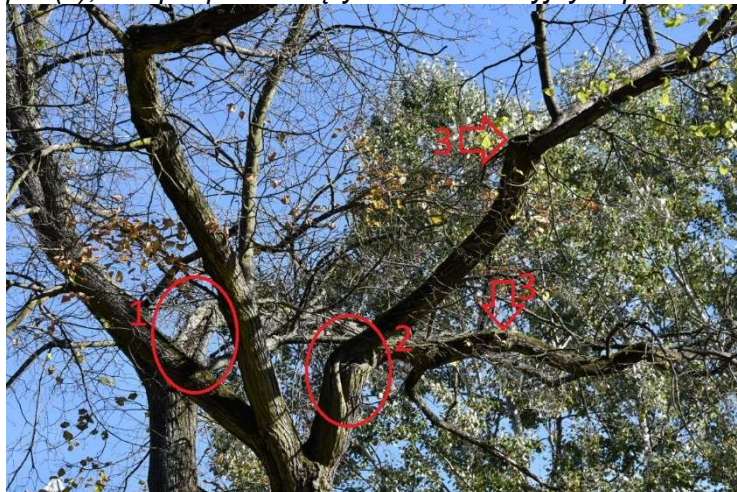
Fot.5. Uszkodzenia w koronie – powierzchniowe uszkodzenie na konarze od str. S (2) oraz martwice po cięciach (3); zgnilizna miękka brunatna z pęknięciem na konarze N (1)

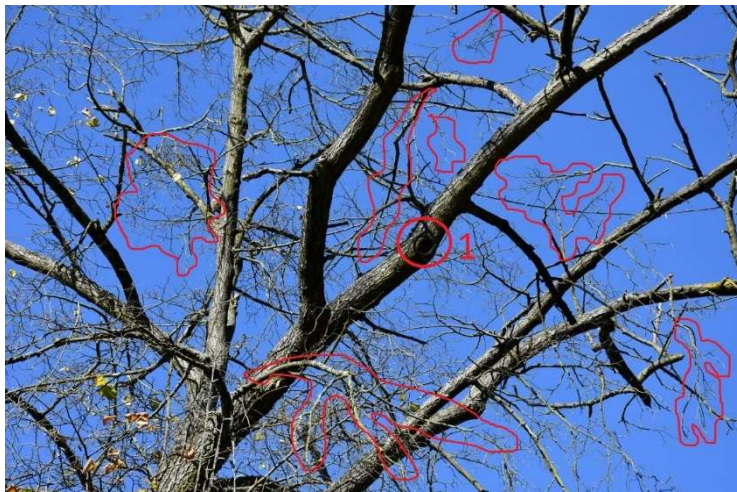
*Fot.6. Przykłady suszu cienkiego i grubego w koronie, martwica po cięciu (1)*

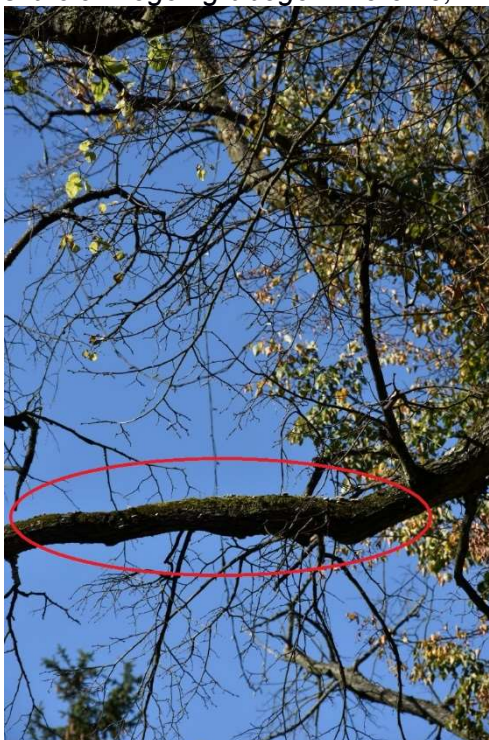
*Fot.7. Owocniki rozszczepki pospolitej*

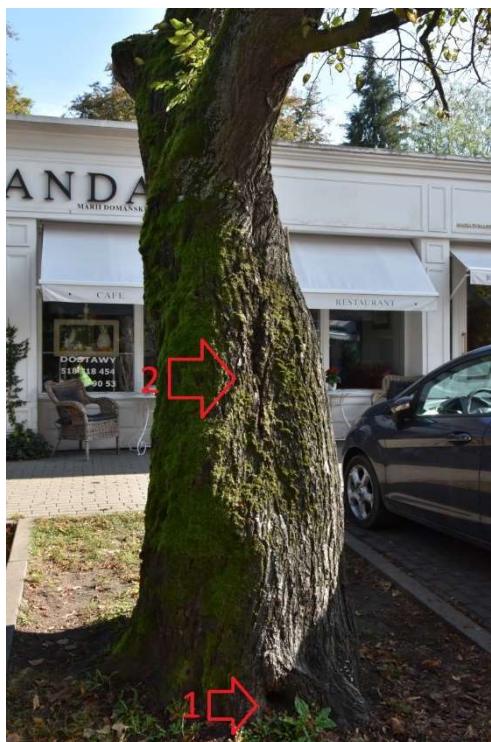
Fot.10. Dziupla od str. W (1), zakłębienie (zahamowanie przyrostu) z powierzchniową martwicą (2)

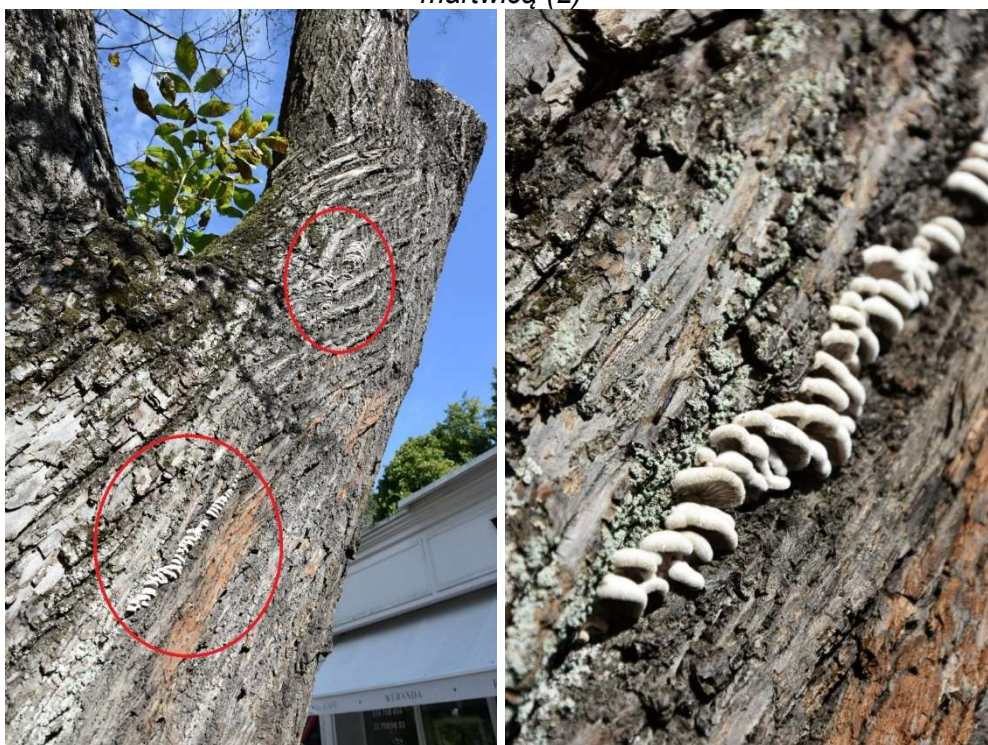
Fot.11-12. Owocniki rozszczepki pospolitej

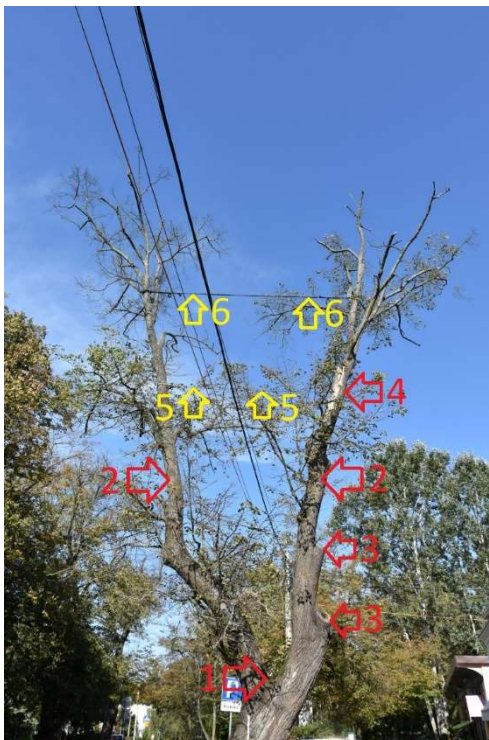
Fot. 13. Zrost U-kształtny (1), konkurencyjne przewodniki E-W (2), dziuple z martwicami (3), martwica ze zgnilizną miękką brunatną od str. W (4), lina stalowa (5), lina zabezpieczająca konkurencyjne przewodniki (6)

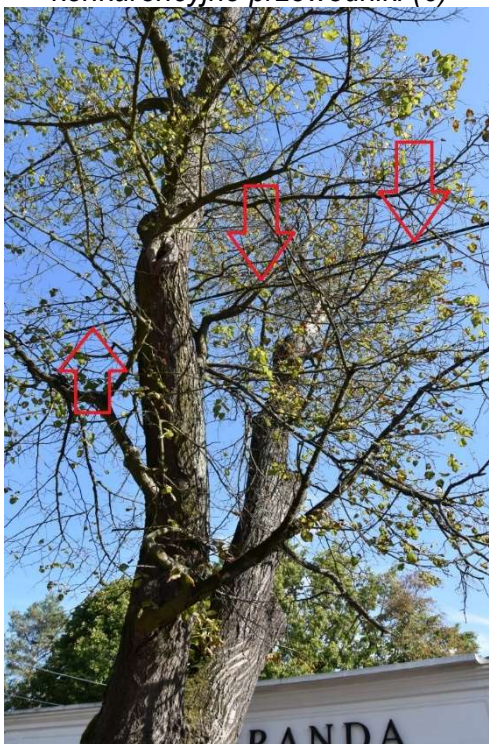
Fot. 14. Kolizja z linią napowietrzną

Waloryzacja wartości drzewa	Wysoka kulturowa i krajobrazowa. Średnia przyrodnicza, ekologiczna i środowiskowa.
Wiek	Ok. 80 lat.
Susz drobny (%)	10
Susz gruby (%)	50
Ryzyko korzenie	Średnie – z uwagi na silne ograniczenie wzrostu oraz potencjalne uszkodzenie w trakcie prac budowlanych.
Ryzyko pień	Wysokie – liczne uszkodzenia pnia.
Ryzyko korona	Wysokie – susz w koronie.
Witalność wg skali Roloffa	3
Zalecenia i zabiegi	Drzewo do usunięcia z uwagi na postępujący, niemożliwy do powstrzymania proces zamierania drzewa oraz wysokie ryzyko wyrządzenia szkody związane z obecnością licznych uszkodzeń i wad budowy. Nasadzenie uzupełniające – lipa drobnolistna o obwodzie min. 20cm należy wykonać w sposób umożliwiający wzrost korony drzewa w jak najmniejszej kolizji z napowietrzną siecią.
Pilność	
Następna kontrola	
Fotografie	8-20

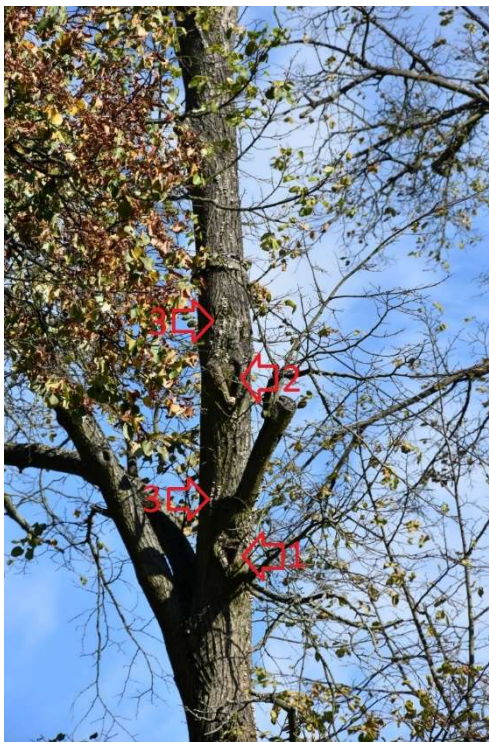
Fot. 15. Dziuple od str. W (1,2), owocniki grzybowe (3)

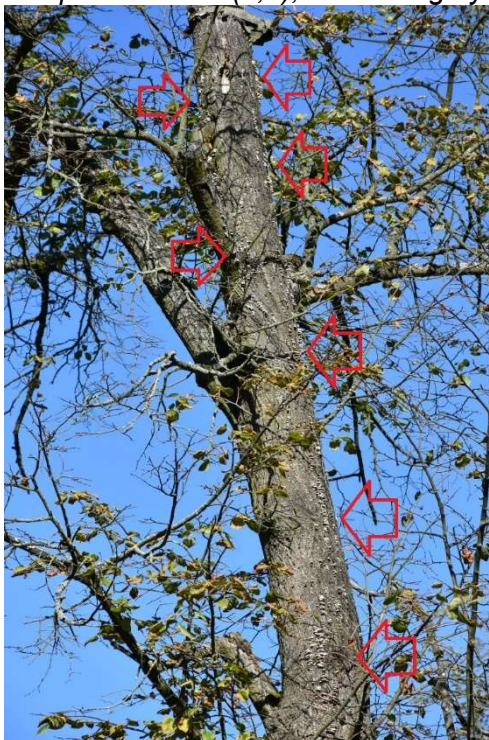
Fot. 16. Owocniki rozszczepki pospolitej

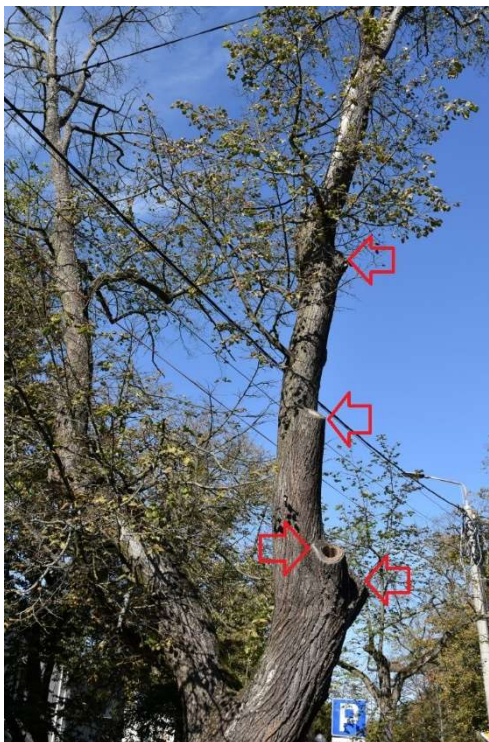
*Fot. 17. Dziuple na przewodniku E*

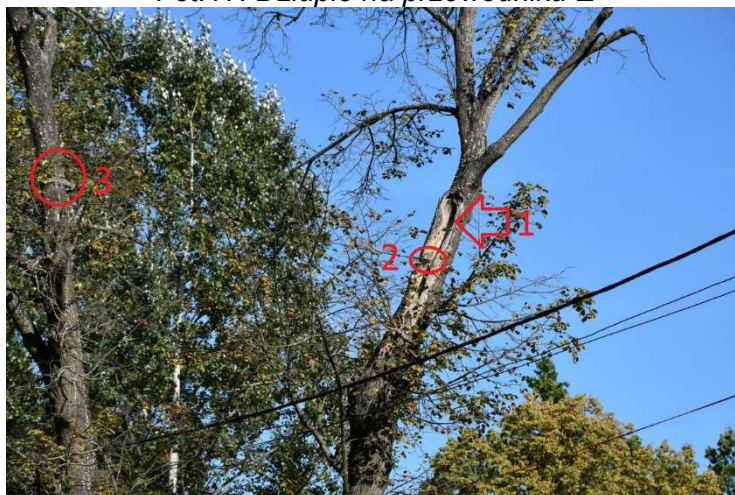
*Fot. 18. Martwica ze zgnilizną miękką brunatną (1) z miejsce mocowania liny stalowej w ubytku (2), miejsce mocowania liny stalowej obejmą wrośnięta w przewodnik (3)*

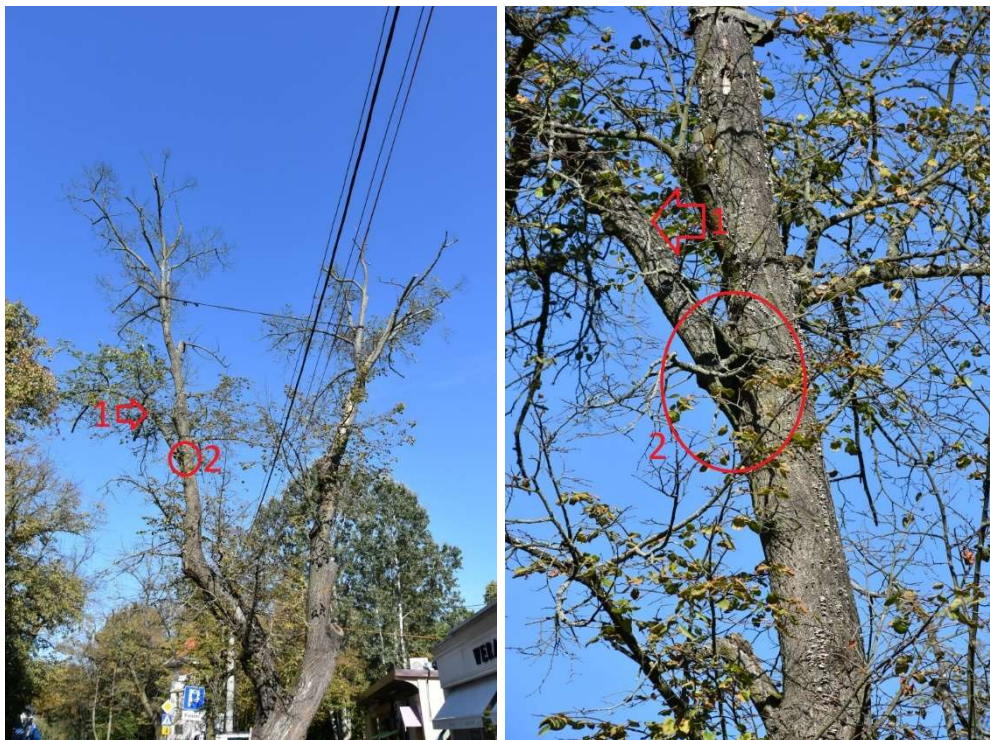
Korona	Lina zabezpieczająca konkurencyjne przewodniki (znacznik pomarańczowy). Od str. W na przewodniku W konar strukturalny ze zrostem V-kształtnym z pęknięciem nad jezdnią. Korona po cięciach ogławiających od str. W.
Uwagi	Numer inwentarzowy – 40.

Fot. 19-20. Konar strukturalny (1) ze zrostem V-kształtnym z pęknięciem pod zrostem (2)

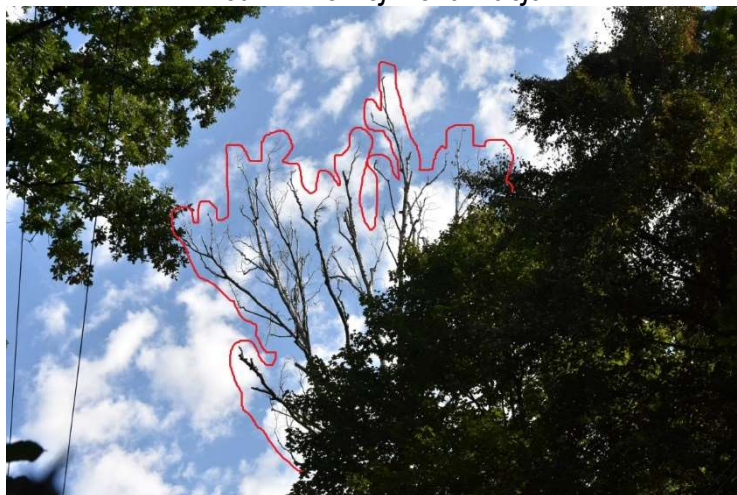
Pień	Z rozległą martwicą powierzchniową od str. S w części odziomkowej pnia o szer. 40 cm wys. 60 cm. u nasady korony od str. N owocniki grzyba – białoporek brzozowy.
Korona	Martwa
Uwagi	
Waloryzacja wartości drzewa	Niska przyrodnicza, ekologiczna, środowiskowa, krajobrazowa i kulturowa.
Wiek	Ok. 85 lat.
Susz drobny (%)	15
Susz gruby (%)	85
Ryzyko korzenie	Wysokie – korzenie z rozkładem – zgnilizna miękka biała.
Ryzyko pień	Niskie
Ryzyko korona	Wysokie – martwe konary i gałęzie.
Witalność wg skali Roloffa	4
Zalecenia i zabiegi	Drzewo do usunięcia.
Pilność	
Następna kontrola	
Fotografie	21-25

*Fot.22. Martwa korona*

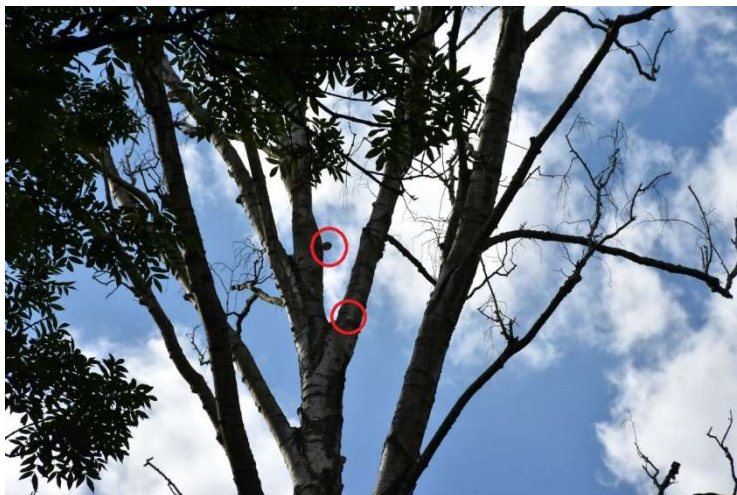
Fot.23. Owocniki białoporka brzoźowego w koronie

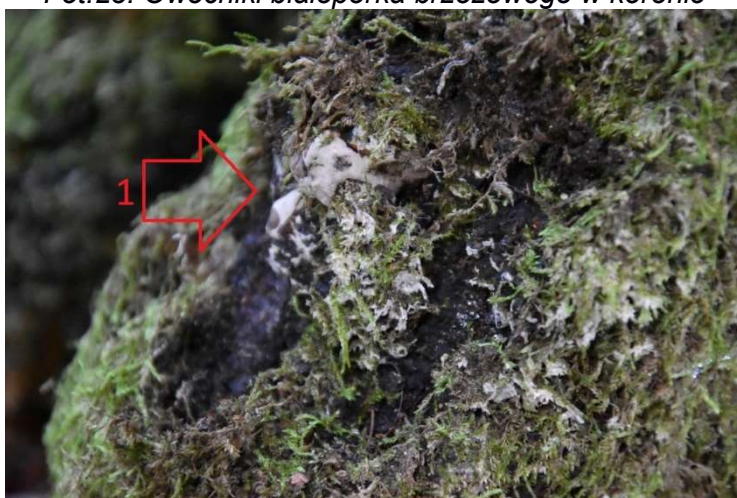
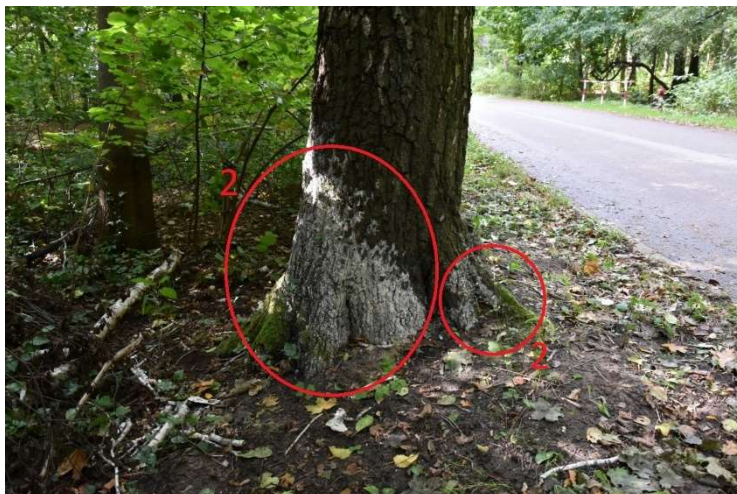
Fot.24-25. Owocniki grzyba – prawdopodobnie napień omszony (2)

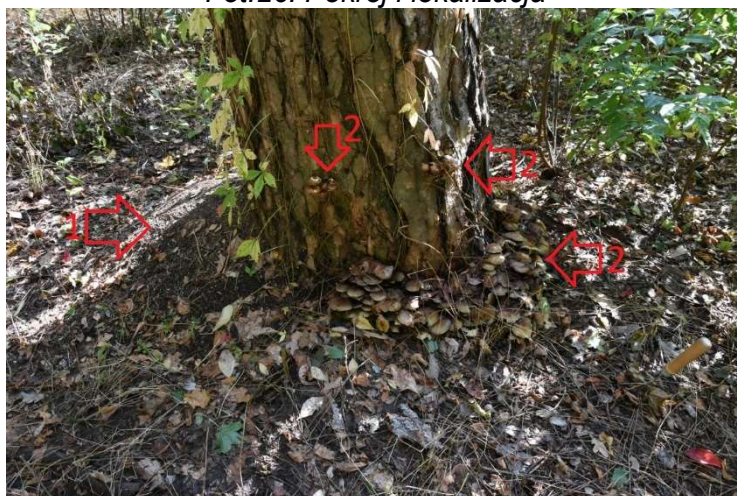
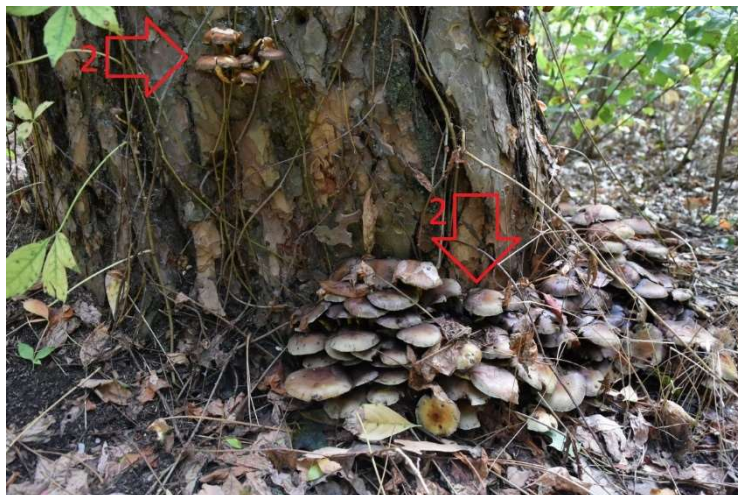
Fot. 27-28. Owocniki grzybowe (2), mrowisko (1)

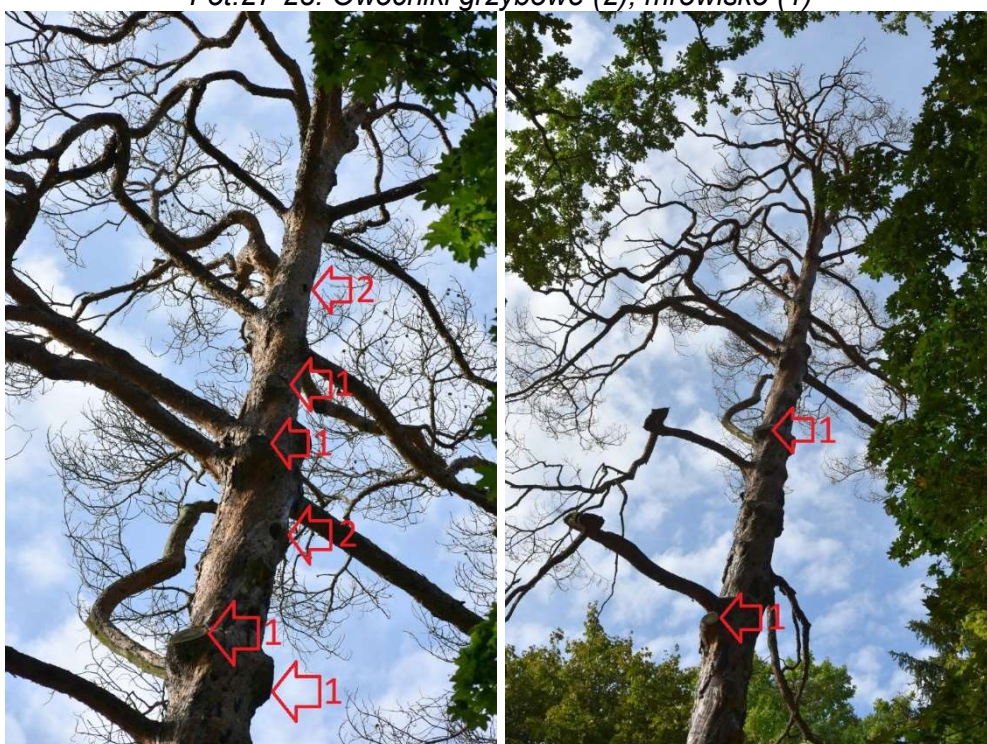
Pień	Pochylony 15° w kierunku N. Martwica w części przyobwodowej na całej długości i obwodzie pnia. Na wys. 14 m od str. N dziupla o śr. 10 cm. Na wys. 10 i 17 m dziuple o śr. 5 cm. Na wys. 12 m od str. E dziupla o śr. 5 cm.
Korona	Martwice.
Uwagi	
Waloryzacja wartości drzewa	Wysoka kulturowa i krajobrazowa. Niska środowiskowa, ekologiczna i przyrodnicza.
Wiek	Ok. 200 lat.
Susz drobny (%)	15
Susz gruby (%)	85
Ryzyko korzenie	Średnie – z uwagi na obecność owocników grzyba uszkadzającego korzenie.
Ryzyko pień	Niskie – brak istotnych uszkodzeń.
Ryzyko korona	Średnie – susz w koronie.
Witalność wg skali Roloffa	4
Zalecenia i zabiegi	Pozostawienie świadka (wys. 6-7 m). W pobliżu nasadzenie zastępcze – nowym egzemplarzem sosny, najlepiej rodzinnego pochodzenia. Idealną sadzonką będzie taka, która pochodzić będzie od pozostałych sosen pomnikowych rosnących na terenie parku.
Pilność	
Następna kontrola	
Fotografie	26-30

Fot. 29-30. Martwice w przyobwodowej części pnia (1), dziuple (2)
