UCHWAŁA NR 45/V/2019 RADY MIASTA PODKOWA LEŚNA

w sprawie zniesienia formy ochrony przyrody drzewa uznanego za pomnik przyrody

EKSPERTYZA DENDROLOGICZNA

(nr dok. 30/EKO/2018)

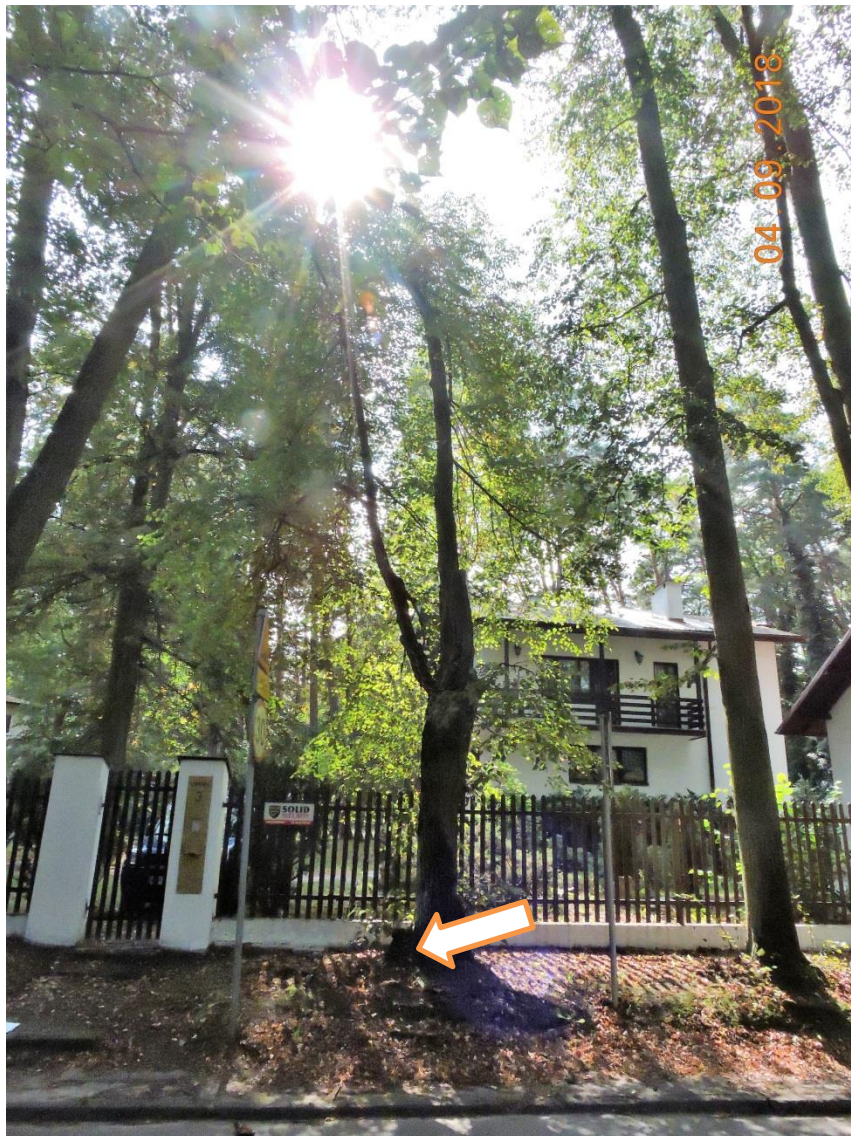
Ryc.2. Lipa drobnolistna – widok od strony jezdni ulicy (strzałka)

Lipa wchodzi w skład alei lip, stanowiącej pomnik przyrody o nr rejestru 168, rosnącej wzdłuż ulicy Lipowej w Podkowie Leśnej. Drzewo jest zlokalizowane tuż przy wejściu na posesję Lipowa 3.

Jak wynikało z oględzin, koronę w przeszłości tworzyły dwa konary konstrukcyjne, rozwidlające się na wysokości ca 2,8 m nad poziomem gruntu. W przeszłości konar od strony północnej

Drzewo stwarza ewidentne zagrożenie dla osób i mienia. Należy je bezzwłocznie przeznaczyć do usunięcia.

- 5.1. Lipa drobnolistna, rosnąca w alei zabytkowej stwarza ewidentne zagrożenie dla otoczenia. W zaistniałej sytuacji, należy ją pilnie przeznaczyć do usunięcia.

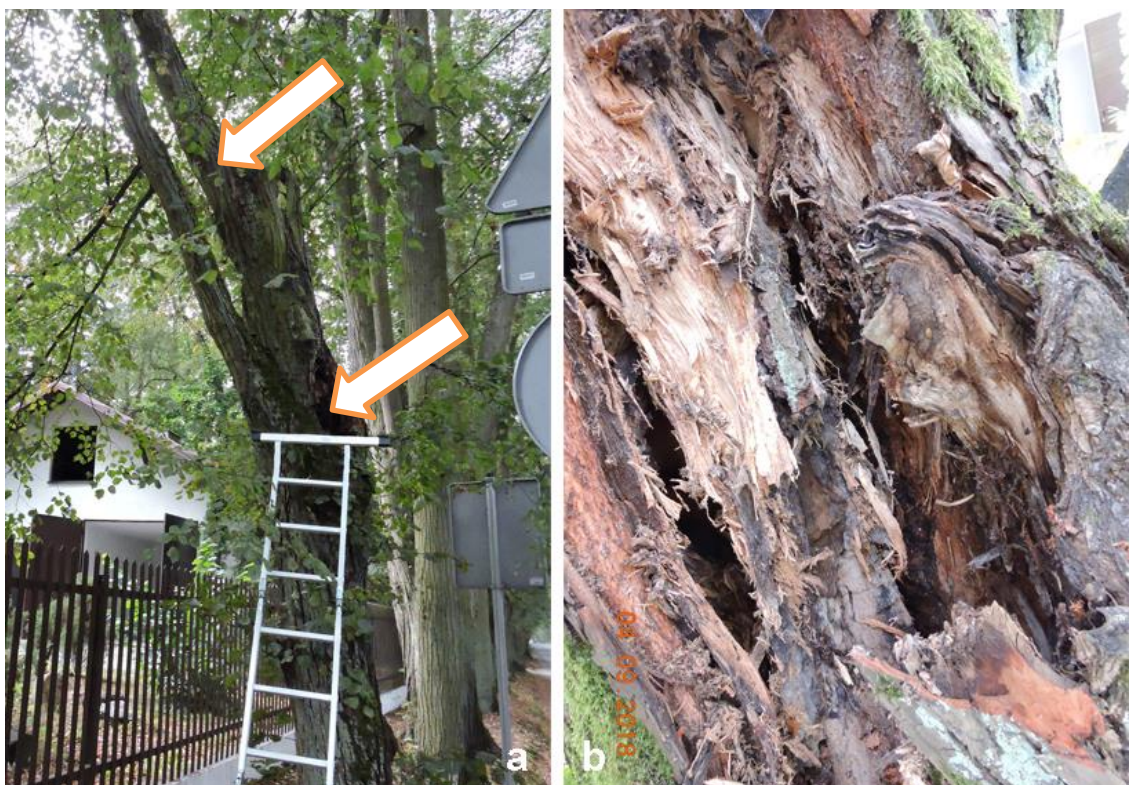
z niewiadomych przyczyn uległ wyłamaniu. Powstała rana z czasem przekształciła się w ubytek wgłębny. W chwili oględzin, na powierzchni ubytku zalegała korowina, po zdjęciu której uwidoczniło się potężne wypróchnienie pnia wypełnione próchnem. Jak wykazało sądowanie ubytku, jego komora sięga na głębokość ca 90cm i w najszerszym miejscu, czyli na wysokości 260 cm nad poziomem gruntu miała średnicę 44 cm. Średnica pnia w tym miejscu wynosiła 53cm. Ściany komory miały grubość w tym miejscu od 4 – 5cm. W ubytku zalegało suche próchno (ryc. 3b).

Ryc.3 – lipa rosnąca w zabytkowej alei.(a) strzałka dolna wskazuje miejsce zlokalizowania ubytku w pniu po wyłamaniu w przeszłości konarze. Górny kikut po drugim wyłamaniu konarze powyżej. (b) wypróchnienie w ubytku po zdjęciu wierzchniej warstwy korka.

Zachowany konar na wysokości 1,4 m rozwił się. Uległ on w przeszłości wyłamaniu lub został usunięty. Po konarze pozostał tylko kikut (ryc.3a strzałka górna). Korona lipy jest wyraźnie jednostronna odchylona o ca 30 stopni na stronę posesji Lipowa 3. (na południe). Stan techniczny drewna w rejonie istniejącego ubytku, nie gwarantuje stabilności całej korony. Przy splocie niekorzystnych czynników atmosferycznych, cała korona może ulec wyłamaniu w najsłabszym miejscu, czyli na wysokości istniejącego ubytku.

Rozważano ewentualne zmniejszenie zagrożenia drzewa dla otoczenia, poprzez zredukowanie jego korony od góry. Z uwagi jednak na wysokie osadzenie ulistnionych gałęzi, wiązałoby się to z koniecznością redukcji korony przynajmniej o 80% masy wegetacyjnej i w sumie nie poprawiałoby to do końca jego stanu bezpieczeństwa, ponieważ miąższość ścian ubytku jest zbyt mała żeby zapewnić bezpieczeństwo pozostawionej grubiznie.

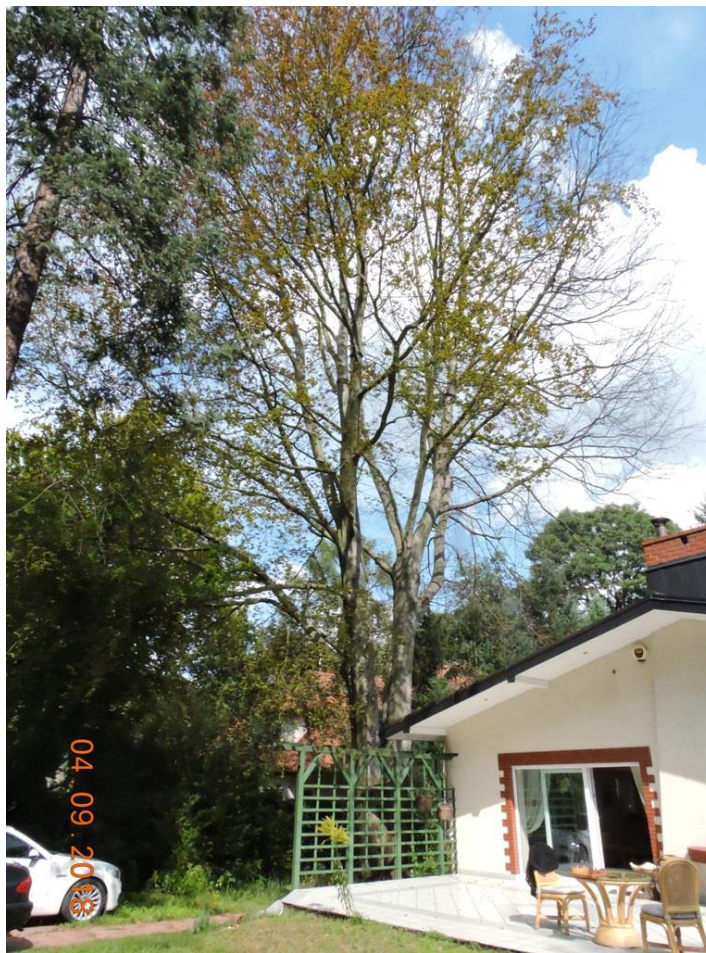
Ryc. 4. Buk pospolity odm. purpurowa, widok od strony południowo-zachodniej.

Buk jest wpisany do rejestru pomników przyrody pod numerem 1155 i rośnie na posesji prywatnej, przy ul. Bukowej 38 w Podkowie Leśnej. Drzewo rośnie przy północnej granicy posesji, w odległości 1,5m od ściany budynku mieszkalnego. Od strony południowej, bezpośrednio przy pniu istnieje nawierzchnia ograniczona krawężnikiem gazonowym z kostki brukowej.

Pień na wysokości 2,5m rozwidła się na 2 potężne konary. Korona drzewa jest równomiernie ukształtowana, statycznie wyważona. Drzewo było systematycznie poddawane zabiegom

Wschodnia część korony w chwili oględzin była całkowicie martwa, natomiast część zachodnia wykazywała jeszcze żywotność. Ze stanu ulistnienia na części zachodniej korony wynika, że drzewo weszło już w stadium kladoptozy, czyli obumierania. Część liści w trakcie trwającego okresu wegetacji obumarła, pozostając na pędach. Pozostałe żywe liście posiadały stosunkowo niewielkie blaszki.

W zaistniałej sytuacji, wnioskuje się o wykreślenie drzewa z ewidencji pomników przyrody i jego wycinkę.

- 5.2. Buk pospolity w chwili oględzin wykazywał zaledwie 40-50% żywotności. Proces obumierania pomnika będzie postępował i nie jest możliwe jego powstrzymanie. W zaistniałej sytuacji wnioskuje się o przeznaczenie drzewa do usunięcia.

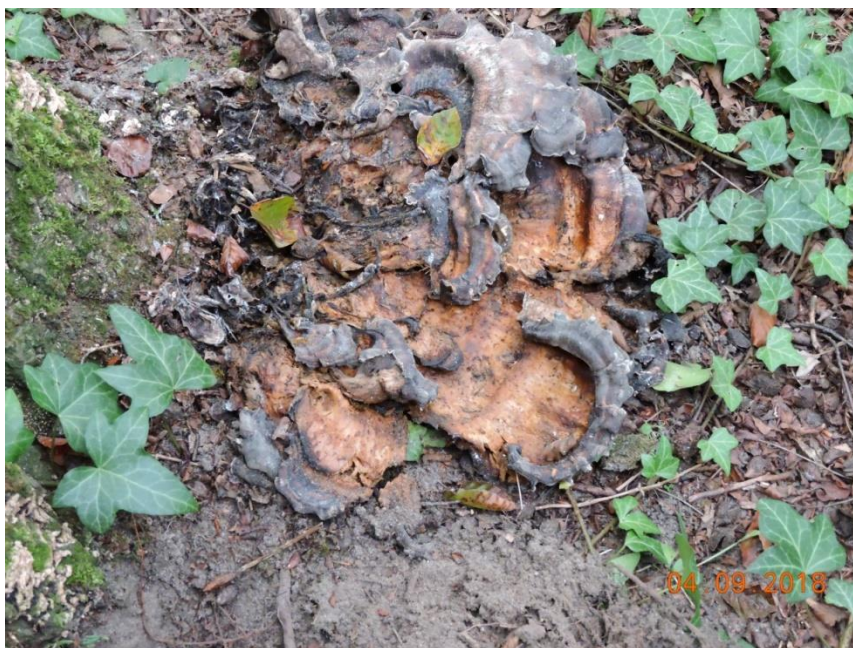
Ryc.5 – zaschnięte owocniki huby u podstawy pnia buka.

Sprawcą stanu drzewa jest huba. Prawdopodobnie wachlarzowiec olbrzymi (*Meripilus giganteus*), którego liczne zaschnięte owocniki stwierdzono w trakcie oględzin, wokół podstawy pnia buka (ryc.5). Jest to grzyb pasożytniczy atakujący drzewa osłabione warunkami siedliskowymi. Występuje dość często na drzewach liściastych w parkach miejskich i na zieleńcach.

W celu określenia stopnia zaatakowania drzewa przez grzyba, w rejonie nabiegów korzeniowych wykonano szereg odkrywek gruntu. Wykazały one, że korzenie po stronie obumarłej drzewa były jeszcze częściowo żywe, co świadczyło o tym, że wschodnia część korony obumarła w bieżącym okresie wegetacji lub bezpośrednio przed jego rozpoczęciem.

Nie ma możliwości powstrzymania procesu obumierania drzewa. Ze stopnia zaawansowania choroby wynika że całkowita agonia buka nastąpi prawdopodobnie po okresie spoczynku zimowego 2018/19.

Rozważano ewentualne zachowanie drzewa do jego całkowitego obumarcia. Wiązałoby się to jednak z koniecznością usunięcia części korony obumarłej, co w konsekwencji zachwiałoby jego statykę, grożąc wykrotem.
