### UCHWAŁA NR 217/XXVI/2021 RADY MIASTA PODKOWA LEŚNA

#### **w sprawie zniesienia formy ochrony przyrody drzewa uznanego za pomnik przyrody**

## OPERAT DENDROLOGICZNY dla wybranych (4 szt.) pomników przyrody rosnących na terenie miasta Podkowa Leśna

Ekspertyza dendrologiczna dla wybranych pomników przyrody rosnących w Podkowie Leśnej.

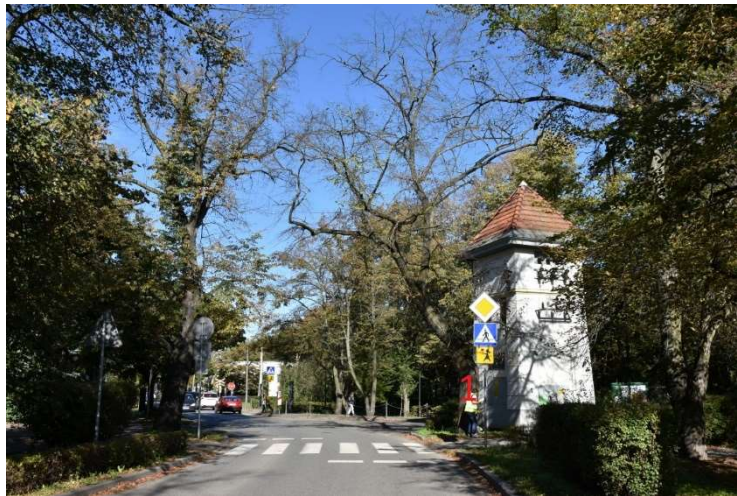
Pień	U podstawy pnia PBR ujawniło obecność uszkodzenia (wypróchnienie). Na wys. 0,5 m, od str. S dziupla o śr. 15 cm. Na wys. 1 m, od str. E dziupla o dł. 20 cm i szer. 10 cm. Na wys. 2 m, od str. S dziupla po usuniętym konkurencyjnym przewodniku o dł. 60 cm i szer. 50 cm. Na wys. 3 m, od str. W dziupla o śr. 30 cm, po usuniętym konkurencyjnym przewodniku. Na wys. 4 m, od str. N dziupla o śr. 40 cm. Odrośla pniowe zajmują 10% poboczniczy pnia. Pień zniekształcony w wyniku usunięcia konkurencyjnego przewodnika.
Korona	Liczny susz na głównym przewodniku. Korona zniekształcona silnymi cięciami. Kształt asymetryczny, zaburzający statykę drzewa ciężąca w kierunku SW. Konar od str. S z rozległymi, powierzchniowymi martwicami, objętymi przez owocniki grzybów – rozszczepka pospolita. Konar od str. N ze zgnilizną miękką brunatną oraz pęknięciem w miejscu zrostu.
Uwagi	Łańcuch ze światełkami. Numer inwentarzowy – 44.

Waloryzacja wartości drzewa	Wysoka kulturowa i krajobrazowa. Średnia przyrodnicza, ekologiczna i środowiskowa.
Wiek	Ok. 80 lat.
Susz drobny (%)	15
Susz gruby (%)	80
Ryzyko korzenie	Średnie – uszkodzenie korzeni w wyniku modernizacji jego otoczenia.
Ryzyko pień	Wysokie – rozległe, otwarte uszkodzenie w obrębie pnia.

Ryzyko korona	Wysokie – obecność zamierających i martwych konarów i gałęzi.
Witalność wg skali Roloffa	3
Zalecenia i zabiegi	Drzewo do usunięcia z uwagi na postępujący, niemożliwy do powstrzymania proces zamierania drzewa oraz wysokie ryzyko wyrządzenia szkody związane z obecności licznych uszkodzeń i wad budowy. Nasadzenie zastępcze – lipa drobnolistna o minimum 20 cm obwodu.
Pilność	
Następna kontrola	
Fotografie	1-7

*Fot.1. Lokalizacja i pokrój*

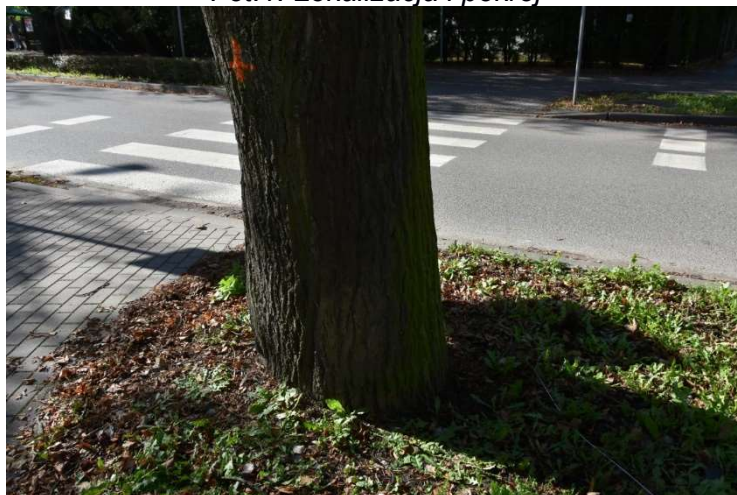
*Fot.2. Warunki siedliskowe*

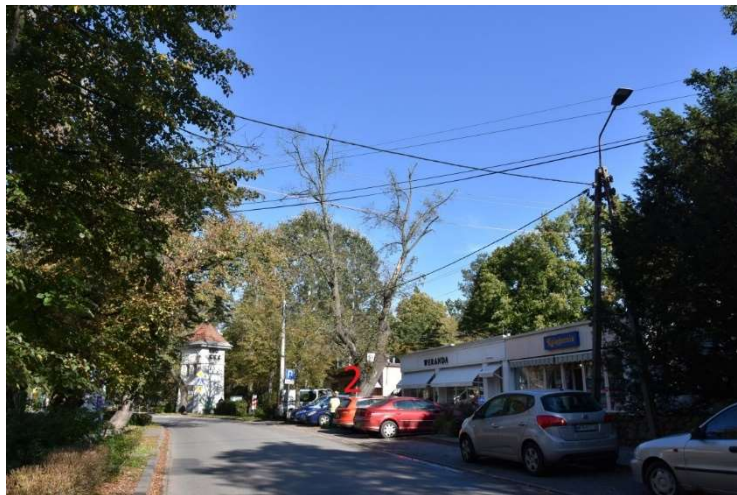
System korzeniowy	Nabiegi korzeniowe prawidłowo wykształcone, bez uszkodzeń, 9/11 z wewnętrznym ubytkiem – rozkładem grzybowym, ujawnionym w trakcie badania PBR
Pień	Pochylony 40° w kierunku N, na wys. 3 m łukowato wygięty, PBR ujawniło rozległe wypróchnienie w obrębie pnia. U podstawy pnia, od str. W dziupla o śr. 5 cm, głęboka na 80 cm. Na wys. 0,5 m, od str. W powierzchniowa martwica ze zgnilizną miękka brunatną o dł. 200 cm, szer. 40 cm – zakłębienie wskazujące na zahamowanie przyrostu. Na wys. 3 m pień dzieli się na konkurencyjne przewodniki E-W, zrost U-kształtny. Przewodniki zabezpieczone wiązaniem dynamicznym i stalowym. Na wys. 2 m, od str. S owocnik – rozszczepka pospolita. Na wys. 4 m, od str. E na przewodniku E dziupla z martwicą x2 o śr. 30 cm. Na wys. 5 m, od str. E na przewodniku E dziupla o śr. 40 cm z martwicą. Na wys. 7 m, od str. E na przewodniku E dziupla z martwicą o śr. 30 cm. Na wys. 7 m, od str. W na przewodniku E dziupla ze zgnilizną miękką brunatną o śr. 50 cm. Na wys. 7 m, od str. W na przewodniku N martwica ze zgnilizną miękką brunatną o dł. 120 cm i szer. 30 cm. Na wys. 6 m, od str. W na przewodniku W dziupla o śr. 10 cm. Na wys. 9 m, od str. W na przewodniku W dziupla o śr. 10 cm. Na wys. 5 – 10 m, od str. E na przewodniku W owocniki rozszczepki. Na wys. 9 m, od str. W na przewodniku W martwica o śr. 10 cm. Na wys. 11 m, od str. E na przewodniku W 2x martwica o śr. 10 cm.

Korona	Lina zabezpieczająca konkurencyjne przewodniki (znacznik pomarańczowy). Od str. W na przewodniku W konar strukturalny ze zrostem V-kształtnym z pęknięciem nad jezdnią. Korona po cięciach ogławiających od str. W.
Uwagi	Numer inwentarzowy – 40.

Waloryzacja wartości drzewa	Wysoka kulturowa i krajobrazowa. Średnia przyrodnicza, ekologiczna i środowiskowa.
Wiek	Ok. 80 lat.
Susz drobny (%)	10
Susz gruby (%)	50
Ryzyko korzenie	Średnie – z uwagi na silne ograniczenie wzrostu oraz potencjalne uszkodzenie w trakcie prac budowlanych.
Ryzyko pień	Wysokie – liczne uszkodzenia pnia.
Ryzyko korona	Wysokie – susz w koronie.
Witalność wg skali Roloffa	3
Zalecenia i zabiegi	Drzewo do usunięcia z uwagi na postępujący, niemożliwy do powstrzymania proces zamierania drzewa oraz wysokie ryzyko wyrządzenia szkody związane z obecnością licznych uszkodzeń i wad budowy. Nasadzenie uzupełniające – lipa drobnolistna o obwodzie min. 20cm należy wykonać w sposób umożliwiający wzrost korony drzewa w jak najmniejszej kolizji z napowietrzną siecią.
Pilność	
Następna kontrola	
Fotografie	8-20

*Fot.8. Pokrój i lokalizacja*

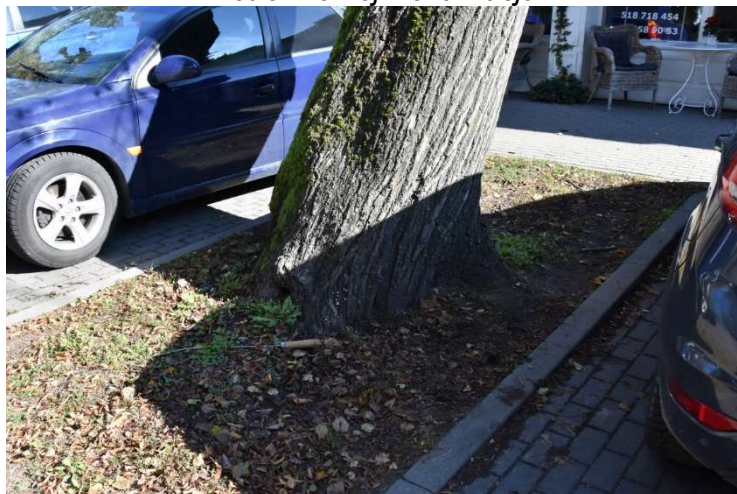
*Fot.9. Warunki siedliskowe*

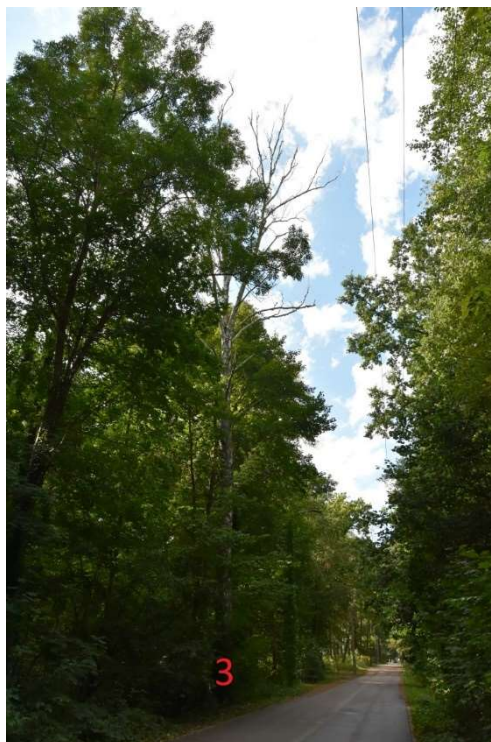
Pień	Z rozległą martwicą powierzchniową od str. S w części odziomkowej pnia o szer. 40 cm wys. 60 cm. u nasady korony od str. N owocniki grzyba – białoporek brzozowy.
Korona	Martwa
Uwagi	
Waloryzacja wartości drzewa	Niska przyrodnicza, ekologiczna, środowiskowa, krajobrazowa i kulturowa.
Wiek	Ok. 85 lat.
Susz drobny (%)	15
Susz gruby (%)	85
Ryzyko korzenie	Wysokie – korzenie z rozkładem – zgnilizna miękka biała.
Ryzyko pień	Niskie
Ryzyko korona	Wysokie – martwe konary i gałęzie.
Witalność wg skali Roloffa	4
Zalecenia i zabiegi	Drzewo do usunięcia.
Pilność	
Następna kontrola	
Fotografie	21-25

*Fot.21. Pokrój i lokalizacja*

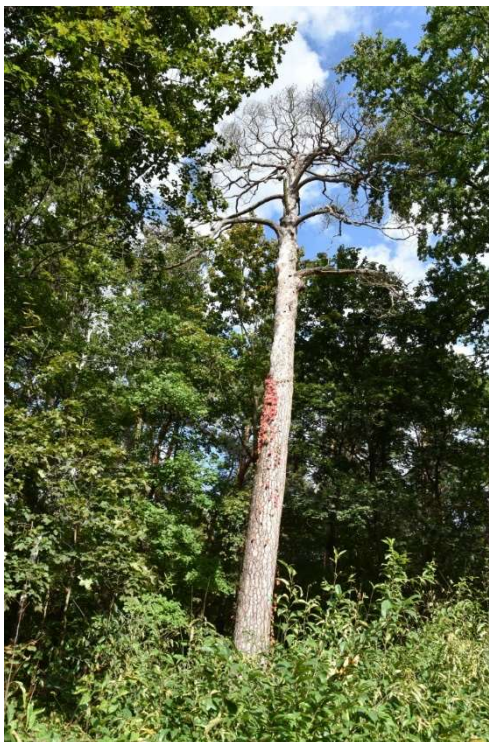
Pień	Pochylony 15° w kierunku N. Martwica w części przyobwodowej na całej długości i obwodzie pnia. Na wys. 14 m od str. N dziupla o śr. 10 cm. Na wys. 10 i 17 m dziuple o śr. 5 cm. Na wys. 12 m od str. E dziupla o śr. 5 cm.
Korona	Martwice.
Uwagi	
Waloryzacja wartości drzewa	Wysoka kulturowa i krajobrazowa. Niska środowiskowa, ekologiczna i przyrodnicza.
Wiek	Ok. 200 lat.
Susz drobny (%)	15
Susz gruby (%)	85
Ryzyko korzenie	Średnie – z uwagi na obecność owocników grzyba uszkadzającego korzenie.
Ryzyko pień	Niskie – brak istotnych uszkodzeń.
Ryzyko korona	Średnie – susz w koronie.
Witalność wg skali Roloffa	4
Zalecenia i zabiegi	Pozostawienie świadka (wys. 6-7 m). W pobliżu nasadzenie zastępcze – nowym egzemplarzem sosny, najlepiej rodzinnego pochodzenia. Idealną sadzonką będzie taka, która pochodzić będzie od pozostałych sosen pomnikowych rosnących na terenie parku.
Pilność	
Następna kontrola	
Fotografie	26-30

*Fot. 26. Pokrój i lokalizacja*
