**UCHWAŁA NR
RADY MIASTA PODKOWA LEŚNA**

w sprawie zniesienia formy ochrony przyrody drzewa uznanego za pomnik przyrody

OPERAT DENDROLOGICZNY dla wybranych (4 szt.) pomników przyrody rosnących na terenie miasta Podkowa Leśna

Ekspertyza dendrologiczna dla wybranych pomników przyrody rosnących w Podkowie Leśnej.

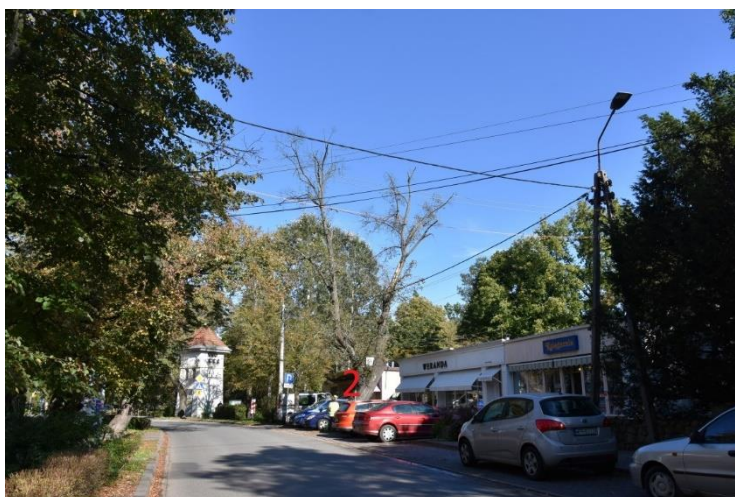
Fot.8. Pokrój i lokalizacja

System korzeniowy	Nabiegi korzeniowe prawidłowo wykształcone, bez uszkodzeń, 9/11 z wewnętrznym ubytkiem – rozkładem grzybowym, ujawnionym w trakcie badania PBR
Pień	Pochylony 40° w kierunku N, na wys. 3 m łukowato wygięty, PBR ujawniło rozległe wypróchnienie w obrębie pnia. U podstawy pnia, od str. W dziupla o śr. 5 cm, głęboka na 80 cm. Na wys. 0,5 m, od str. W powierzchniowa martwica ze zgnilizną miękką brunatną o dł. 200 cm, szer. 40 cm – zakłębienie wskazujące na zahamowanie przyrostu. Na wys. 3 m pień dzieli się na konkurencyjne przewodniki E-W, zrost U-kształtny. Przewodniki zabezpieczone wiązaniem dynamicznym i stalowym. Na wys. 2 m, od str. S owocnik – rozszczepka pospolita. Na wys. 4 m, od str. E na przewodniku E dziupla z martwicą x2 o śr. 30 cm. Na wys. 5 m, od str. E na przewodniku E dziupla o śr. 40 cm z martwicą. Na wys. 7 m, od str. E na przewodniku E dziupla z martwicą o śr. 30 cm. Na wys. 7 m, od str. W na przewodniku E dziupla ze zgnilizną miękką brunatną o śr. 50 cm. Na wys. 7 m, od str. W na przewodniku N martwica ze zgnilizną miękką brunatną o dł. 120 cm i szer. 30 cm. Na wys. 6 m, od str. W na przewodniku W dziupla o śr. 10 cm. Na wys. 9 m, od str. W na przewodniku W dziupla o śr. 10 cm. Na wys. 5 – 10 m, od str. E na przewodniku W owocniki rozszczepki. Na wys. 9 m, od str. W na przewodniku W martwica o śr. 10 cm. Na wys. 11 m, od str. E na przewodniku W 2x martwica o śr. 10 cm.

Korona	Lina zabezpieczająca konkurencyjne przewodniki (znacznik pomarańczowy). Od str. W na przewodniku W konar strukturalny ze zrostem V-kształtnym z pęknięciem nad jezdnią. Korona po cięciach ogławiających od str. W.
Uwagi	Numer inwentarzowy – 40.
Waloryzacja wartości drzewa	Wysoka kulturowa i krajobrazowa. Średnia przyrodnicza, ekologiczna i środowiskowa.
Wiek	Ok. 80 lat.

Susz drobny (%)	10
Susz gruby (%)	50
Ryzyko korzenie	Średnie – z uwagi na silne ograniczenie wzrostu oraz potencjalne uszkodzenie w trakcie prac budowlanych.
Ryzyko pień	Wysokie – liczne uszkodzenia pnia.
Ryzyko korona	Wysokie – susz w koronie.
Witalność wg skali Roloffa	3
Zalecenia i zabiegi	Drzewo do usunięcia z uwagi na postępujący, niemożliwy do powstrzymania proces zamierania drzewa oraz wysokie ryzyko wyrządzenia szkody związane z obecność licznych uszkodzeń i wad budowy. Nasadzenie uzupełniające –lipa drobnolistna o obwodzie min. 20cm należy wykonać w sposób umożliwiający wzrost korony drzewa w jak najmniejszej kolizji z napowietrzną siecią.
Pilność	
Następna kontrola	
Fotografie	8-20

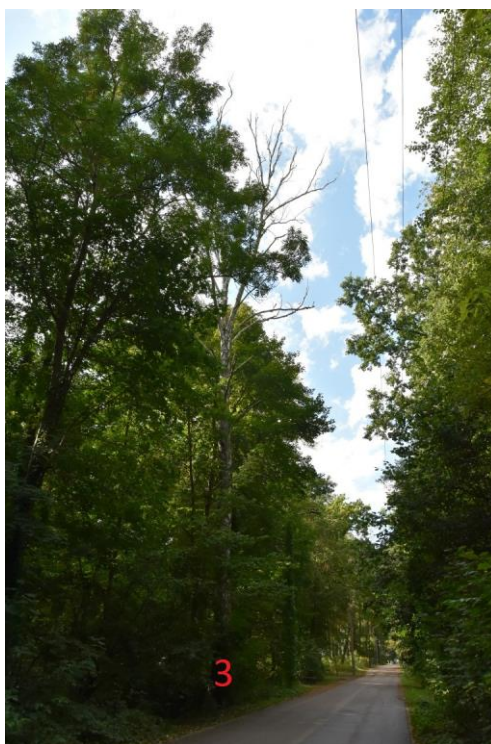
Fot.21. Pokrój i lokalizacja

Pień	Z rozległą martwicą powierzchniową od str. S w części odziomkowej pnia o szer. 40 cm wys. 60 cm. u nasady korony od str. N owocniki grzyba – białoporek brzozowy.
Korona	Martwa
Uwagi	
Waloryzacja wartości drzewa	Niska przyrodnicza, ekologiczna, środowiskowa, krajobrazowa i kulturowa.
Wiek	Ok. 85 lat.
Susz drobny (%)	15
Susz gruby (%)	85
Ryzyko korzenie	Wysokie – korzenie z rozkładem – zgnilizna miękką białą.
Ryzyko pień	Niskie
Ryzyko korona	Wysokie – martwe konary i gałęzie.
Witalność wg skali Roloffa	4
Zalecenia i zabiegi	Drzewo do usunięcia.
Pilność	
Następna kontrola	
Fotografie	21-25

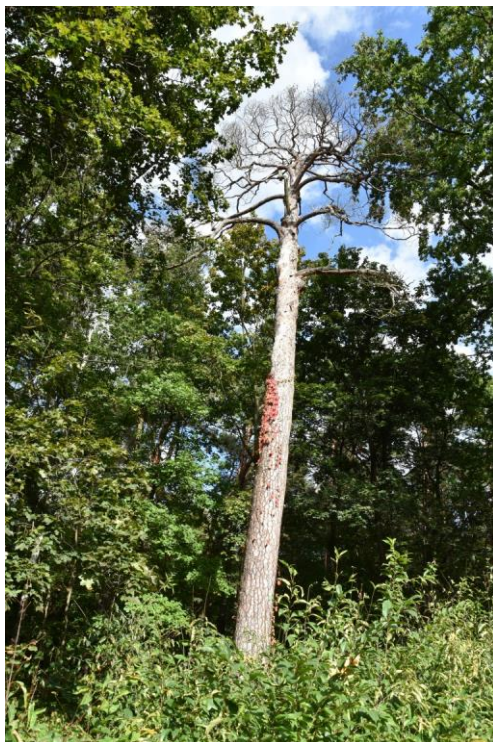
Fot.26. Pokrój i lokalizacja

Pień	Pochylony 15° w kierunku N. Martwica w części przyobwodowej na całej długości i obwodzie pnia. Na wys. 14 m od str. N dziupla o śr. 10 cm. Na wys. 10 i 17 m dziuple o śr. 5 cm. Na wys. 12 m od str. E dziupla o śr. 5 cm.
Korona	Martwice.
Uwagi	
Waloryzacja wartości drzewa	Wysoka kulturowa i krajobrazowa. Niska środowiskowa, ekologiczna i przyrodnicza.
Wiek	Ok. 200 lat.
Susz drobny (%)	15
Susz gruby (%)	85
Ryzyko korzenie	Średnie – z uwagi na obecność owocników grzyba uszkadzającego korzenie.
Ryzyko pień	Niskie – brak istotnych uszkodzeń.
Ryzyko korona	Średnie – susz w koronie.
Witalność wg skali Roloffa	4
Zalecenia i zabiegi	Pozostawienie świadka (wys. 6-7 m). W pobliżu nasadzenie zastępcze – nowym egzemplarzem sosny, najlepiej rodzinnego pochodzenia. Idealną sadzonką będzie taka, która pochodzić będzie od pozostałych sosen pomnikowych rosnących na terenie parku.
Pilność	
Następna kontrola	
Fotografie	26-30
